# 2024年能登半島地震被害調査速報 志賀町酒見地区道路橋拡幅部落橋被害

- 調査日:2024年1月9日
- 所在地:37°09'05.8"N 136°41'59.9"E
- 〒925-0564 石川県羽咋郡志賀町酒見
- <https://maps.app.goo.gl/NdWoUWeiRzaK64Wb6>
- 調査者  
西岡英俊(中央大学,地盤工学会調査団基礎構造物主査)  
渡邊健治(東京大学)  
山栗祐樹(中央大学)

# 志賀町 道路橋拡幅部の落橋被害

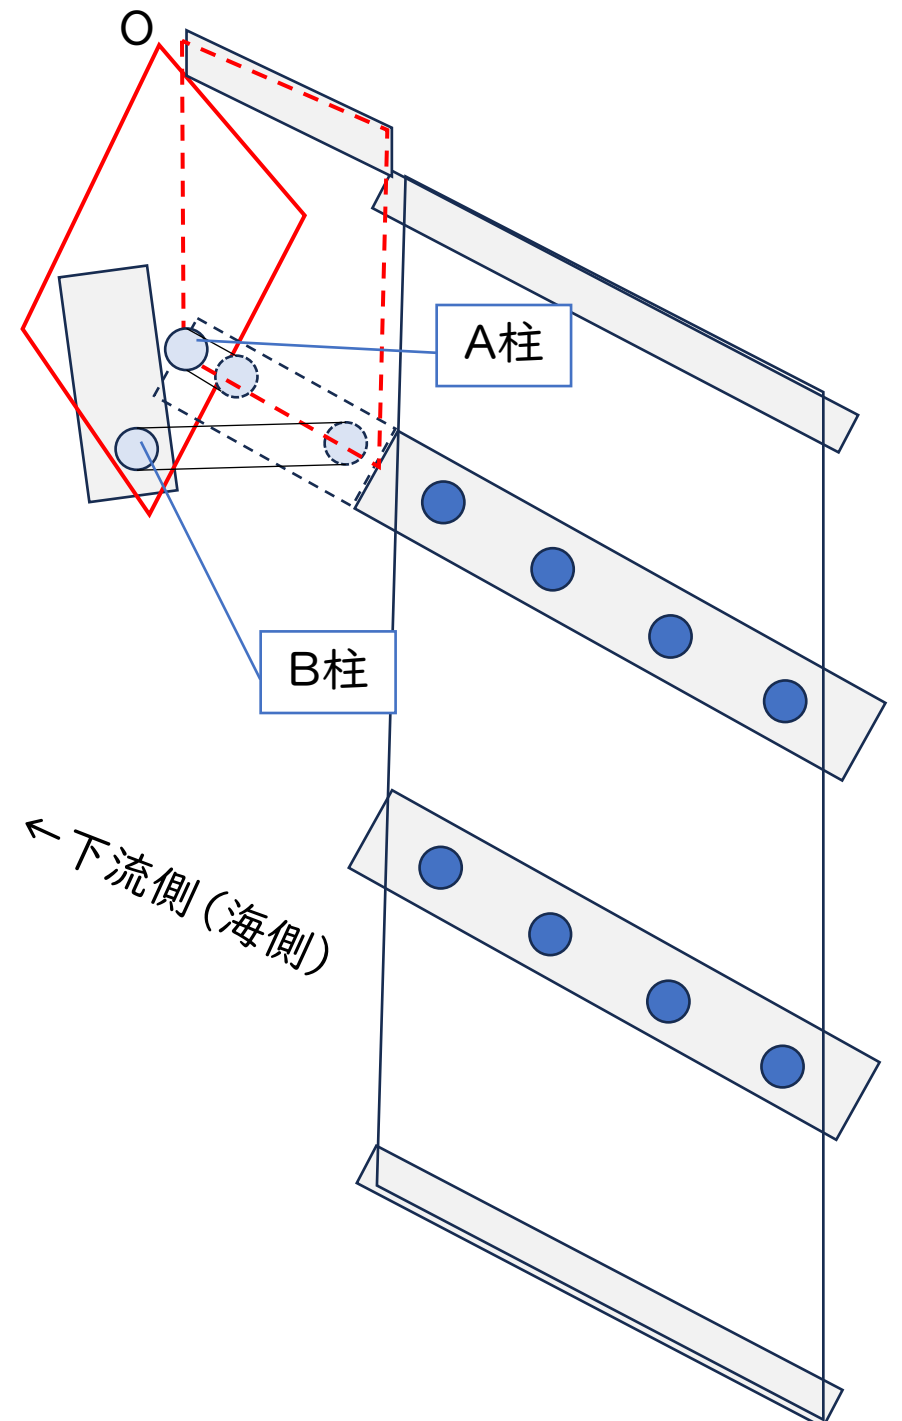
- 斜角のコンクリート橋で、3径間の道路の拡幅部で、1径間にのみ掛かる桁のみ落橋
- 鋭角端（図中O点）を起点に回転したように見える
- 拡幅部は2柱式のコンクリート製のパイルベント橋脚、図中A柱は頭部が折損（せん断破壊？）し、桁受け梁と分離して傾斜（柱下部の折損か基礎の傾斜かは不明）、図中B柱は頭部で折損（曲げ破壊？）して完全に倒壊（倒壊状況からすれば、基礎の傾斜よりは柱基部での曲げ破壊と思われる）。
- 橋台背面の沈下量は金沢市内よりは大きいものの応急補修を行えば走行可能な程度で、隣接する他の橋梁と同程度であった（当該橋梁は落橋していることもあり補修されていなかった）
- 河口近くの橋梁であり、津波遡上範囲だった可能性はある。ただし、この橋梁よりもう一つ海側の橋梁は車両通行が可能であり、津波遡上による大きな被害は無かったようである。当該橋梁の橋脚にも津波遡上の痕跡（津波漂流物の絡まり）は見られなかったので、引き波によって下流側に倒されたというメカニズムではないと考えられる。
- 橋軸直角方向（下流側）への慣性力が主たる外力であったと考えられる。
