2024年能登半島地震被害調査速報 かほく市・金沢市の補強土擁壁

調査者

渡邊健治(東京大学,地盤工学会調査団「盛土・擁壁・補強土」調査団員)

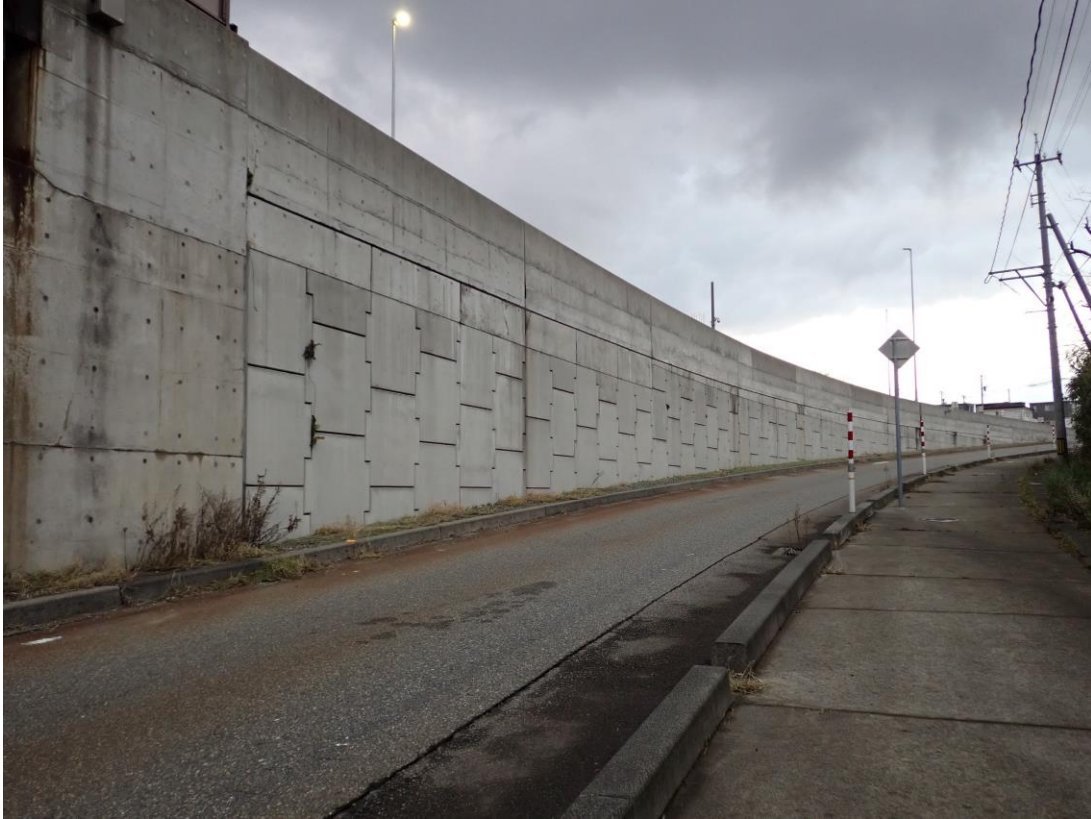
道路南側のテールアルメ擁壁

- 当該擁壁はのと里山海道白尾ICから国道249号に続く接続道路において、橋台背面部に構築されている。
- 南北両面がテールアルメ工法で構築されており、縦横比は1:3（縦:横）程度である。
- かほく市は震度5強であった。
- パネルのはらみだし、クラック等は見られず、橋台・翼壁の接続部からの盛土材のこぼれ出しも見られない。健全な状態を維持。
- 翌日（1月9日）、当該橋台上を車で走行したが、橋台背面の段差・クラックは目視確認できず、構造境界部の車両の走行性は良好で、異常な振動は感じられなかった。
- いわゆる両面テールアルメ擁壁であり、橋台背面の取り付け盛土によく見られる構造である。南北の両壁体から伸びる帯状補強材を相互にオーバーラップ（簾合）させていたかどうかは不明。現在、テールアルメ協会に問い合わせ中。

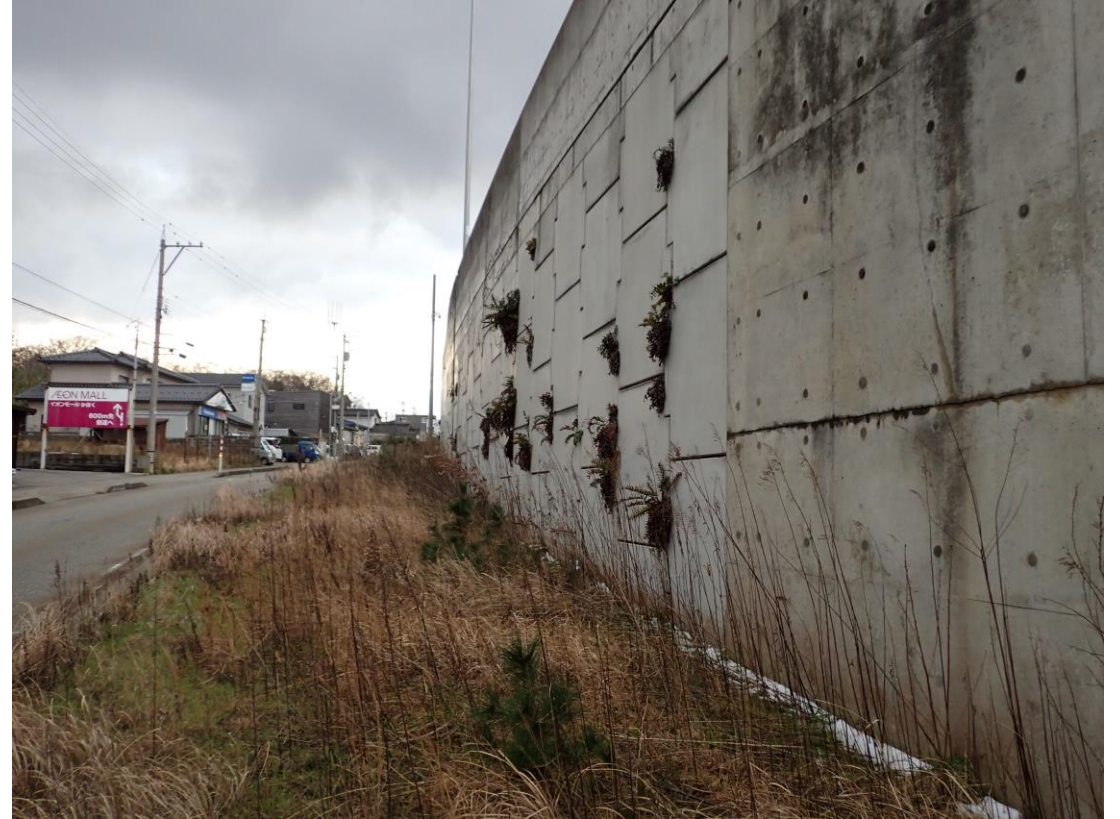
道路北側のテールアルメ擁壁

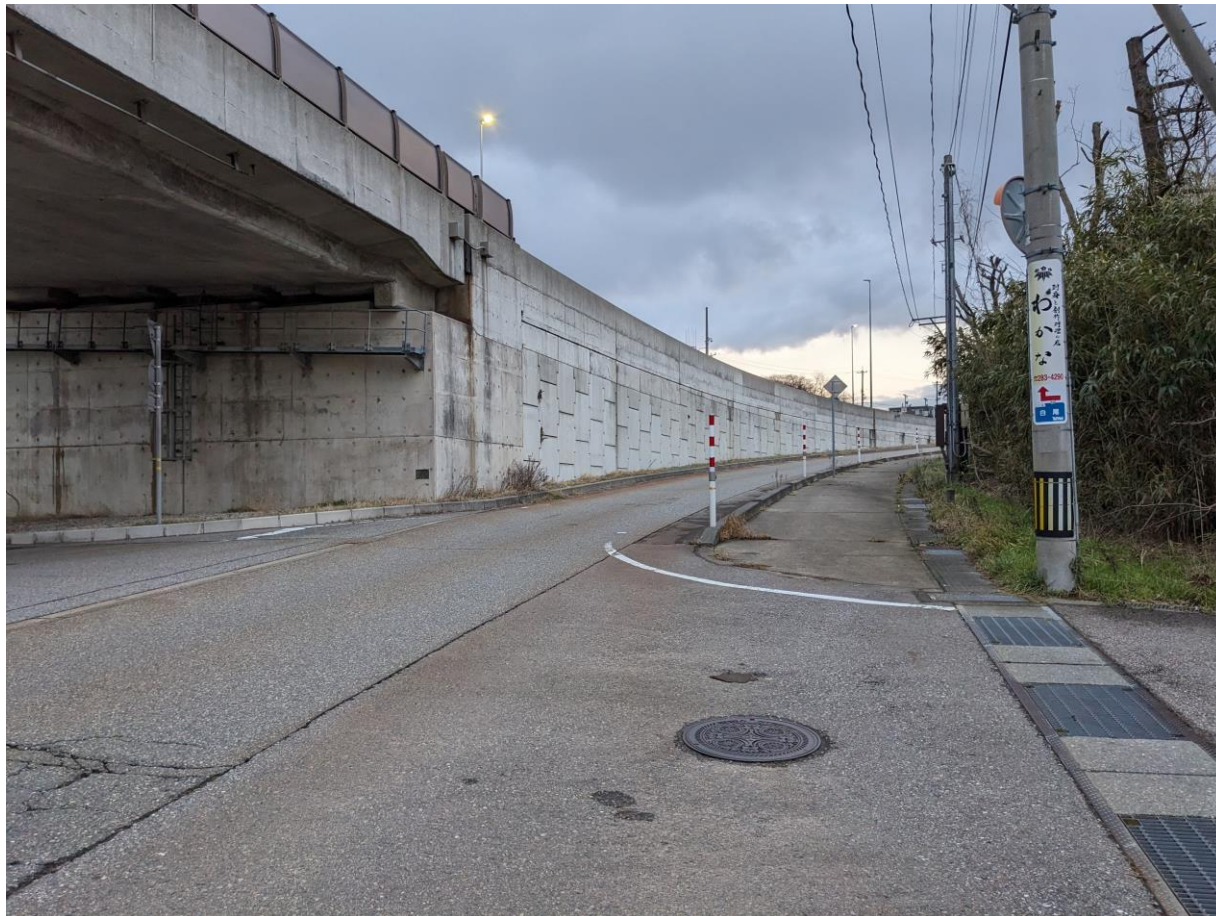
橋台を含むテールアルメ擁壁の全景

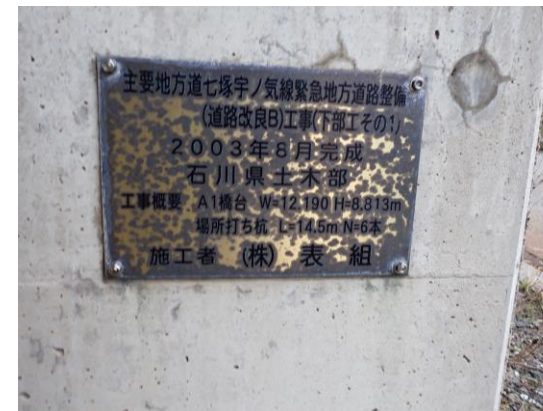
橋台の銘板（2003年8月竣工）

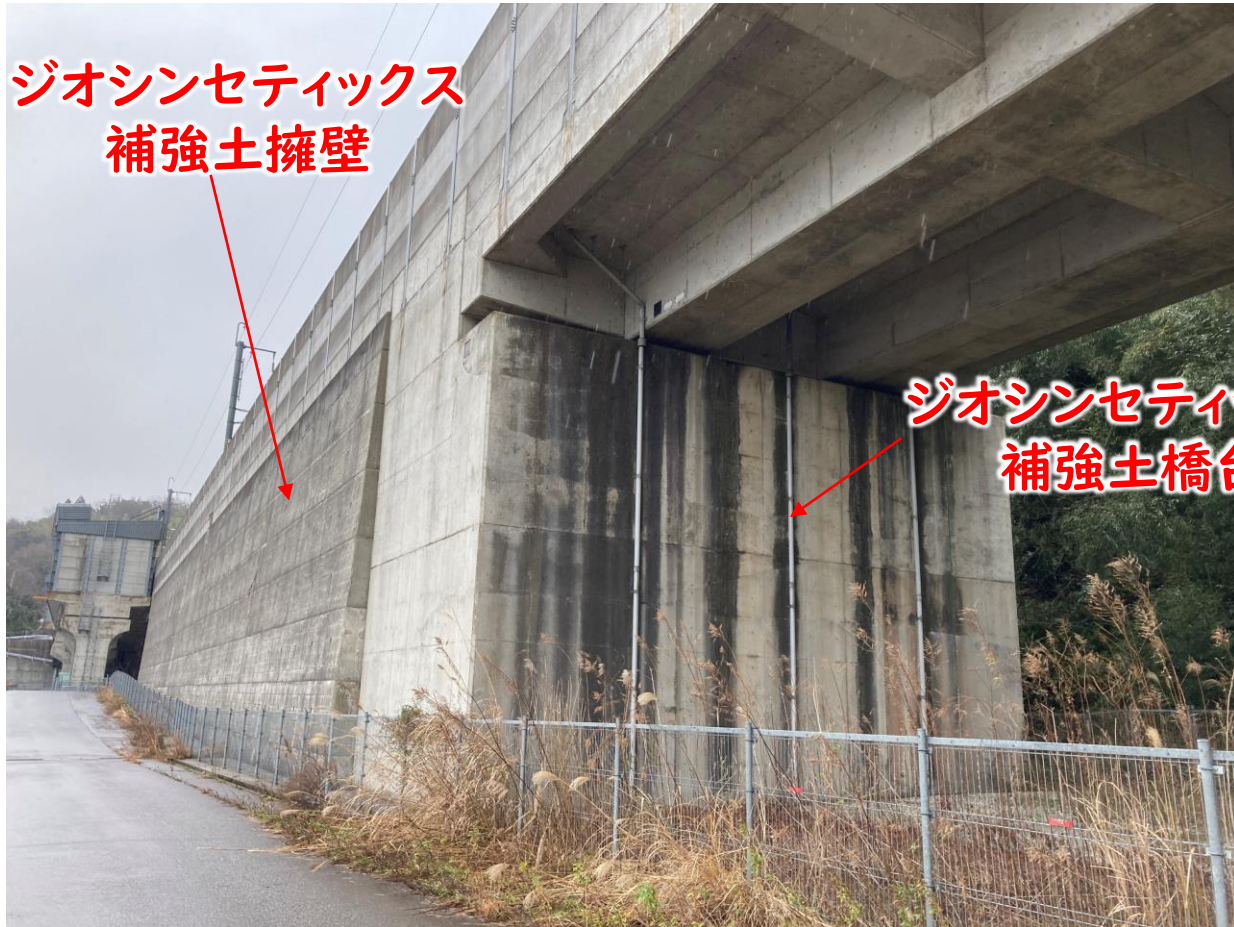
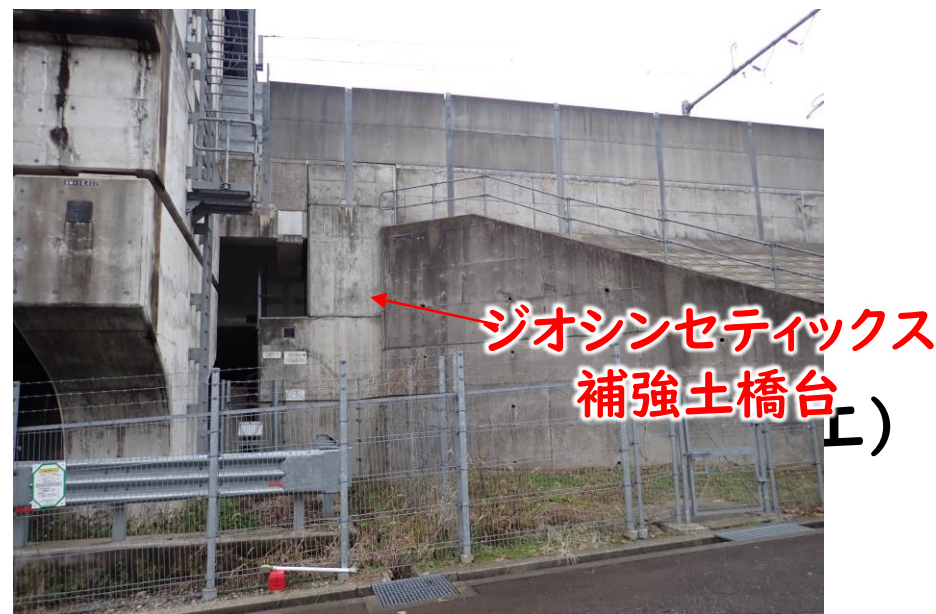
ジオシンセティックス補強土橋台、および 補強土擁壁

- 北陸新幹線において、スラブ軌道を支持する橋台・擁壁としてジオシンセティックス補強土工法（RRR工法）が適用されている。
- 金沢市は震度5強であり、現場近傍の墓地の墓石倒壊率（20%程度）からも当該現場も震度5強程度だったと想定される。
- 1999年の鉄道耐震標準に準拠して耐震設計されたと考えられる。
- 当該擁壁・橋台には目立ったクラック・傾斜等は見られず、橋台・翼壁の接続部からの盛土材のこぼれ出しも見られない。
- スラブ軌道は変位の制限値が厳しく、損傷が生じると補修が難しい。北陸新幹線が震災翌日午後運行再開したことを勘案すると、当該橋台・擁壁・橋台背面盛土には変位・沈下がほとんど生じなかったと想定される。
