特別セッション「令和6年能登半島地震」

津波・地盤の相互作用

令和6年7月24日 旭川市民文化会館

鵜飼川周辺の水際地盤の被災状況（珠洲市宝立町）

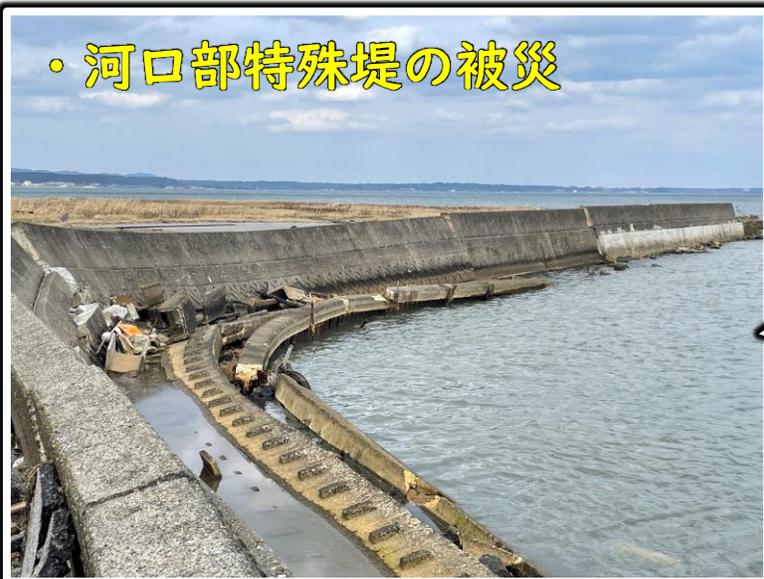
・河口部特殊堤の被災

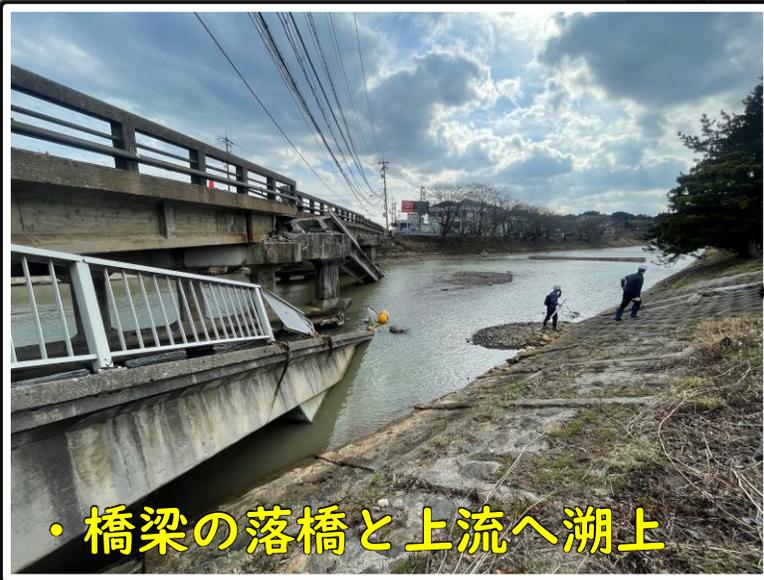
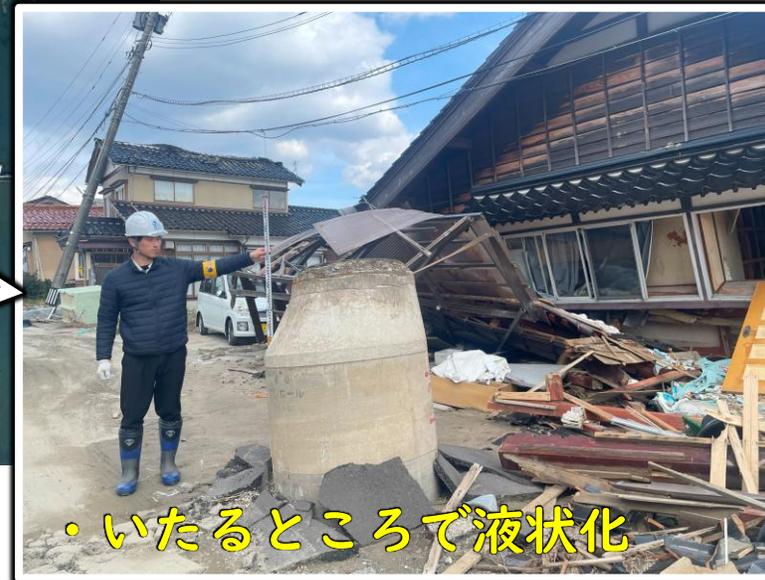
地震動+液状化+津波による被害

・いたるところで液状化

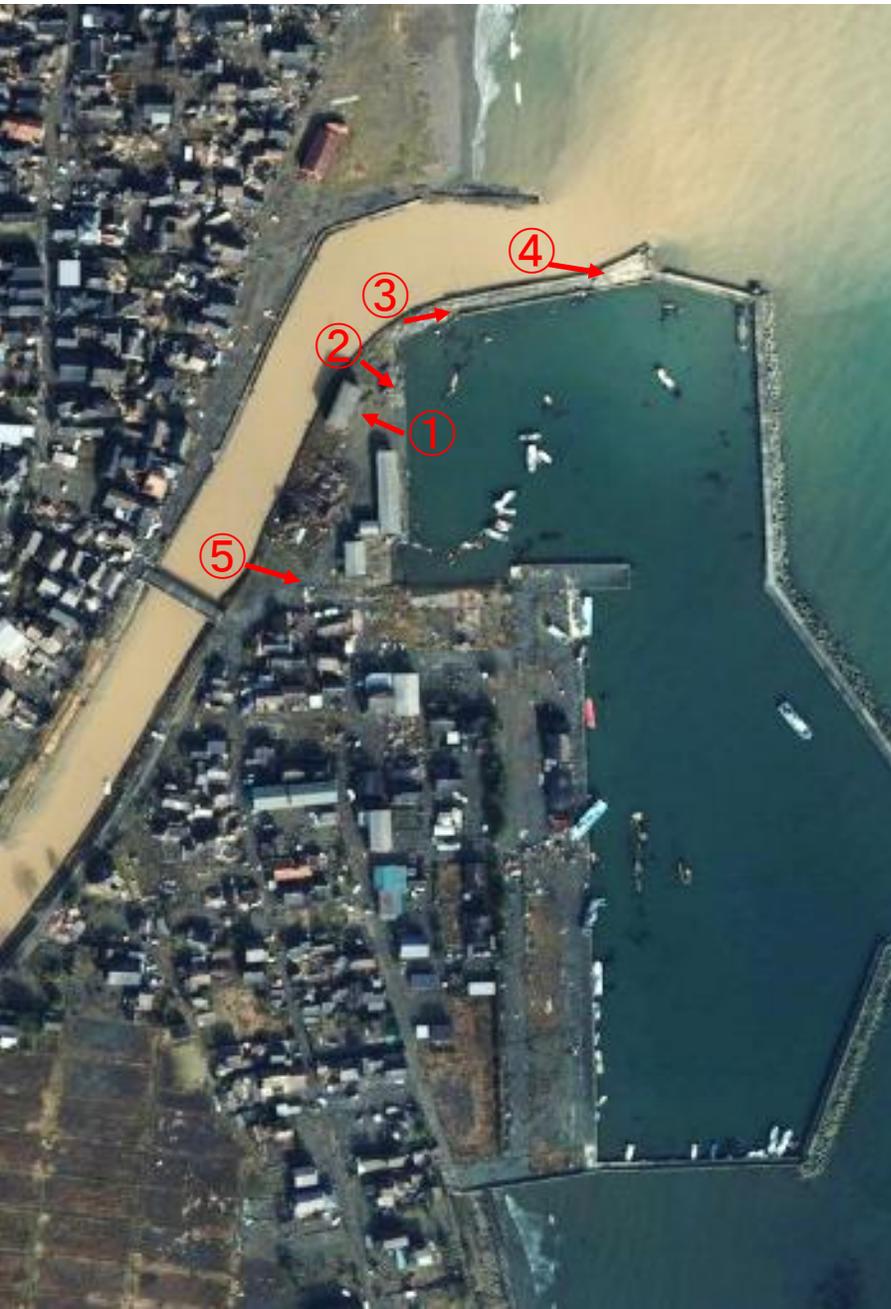
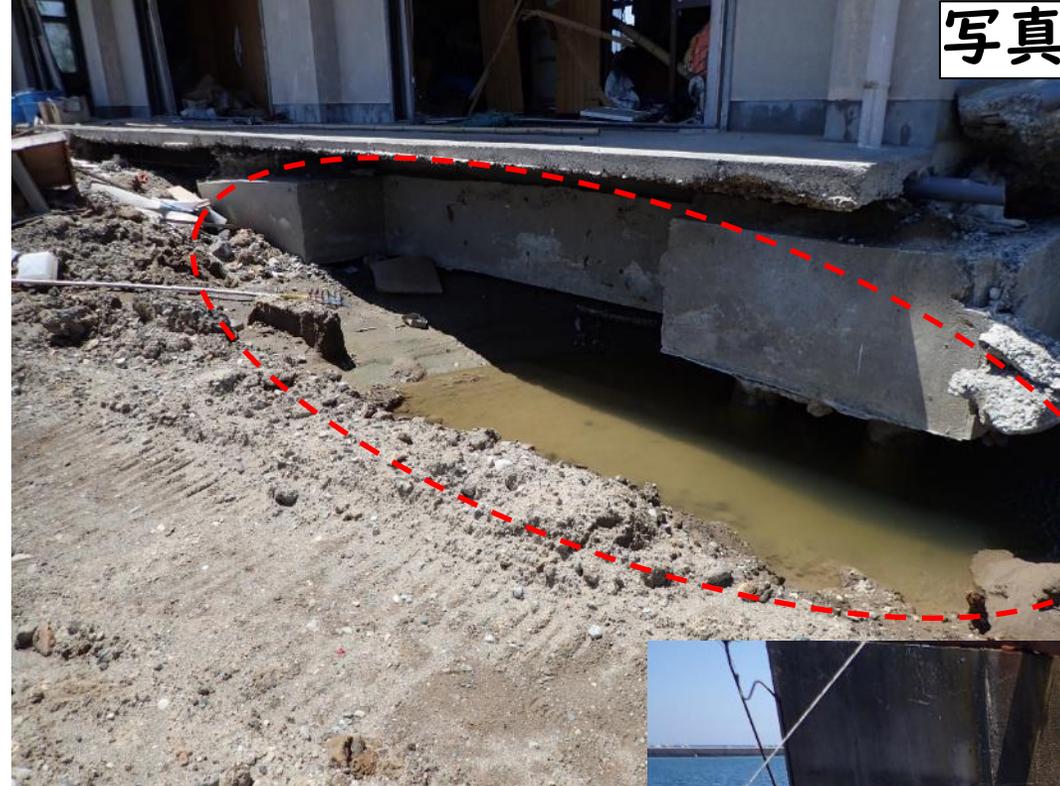
写真①

建物の隅角部に
・ 遡上津波による洗掘
・ 建物直下地盤の吸い出しが見られる。

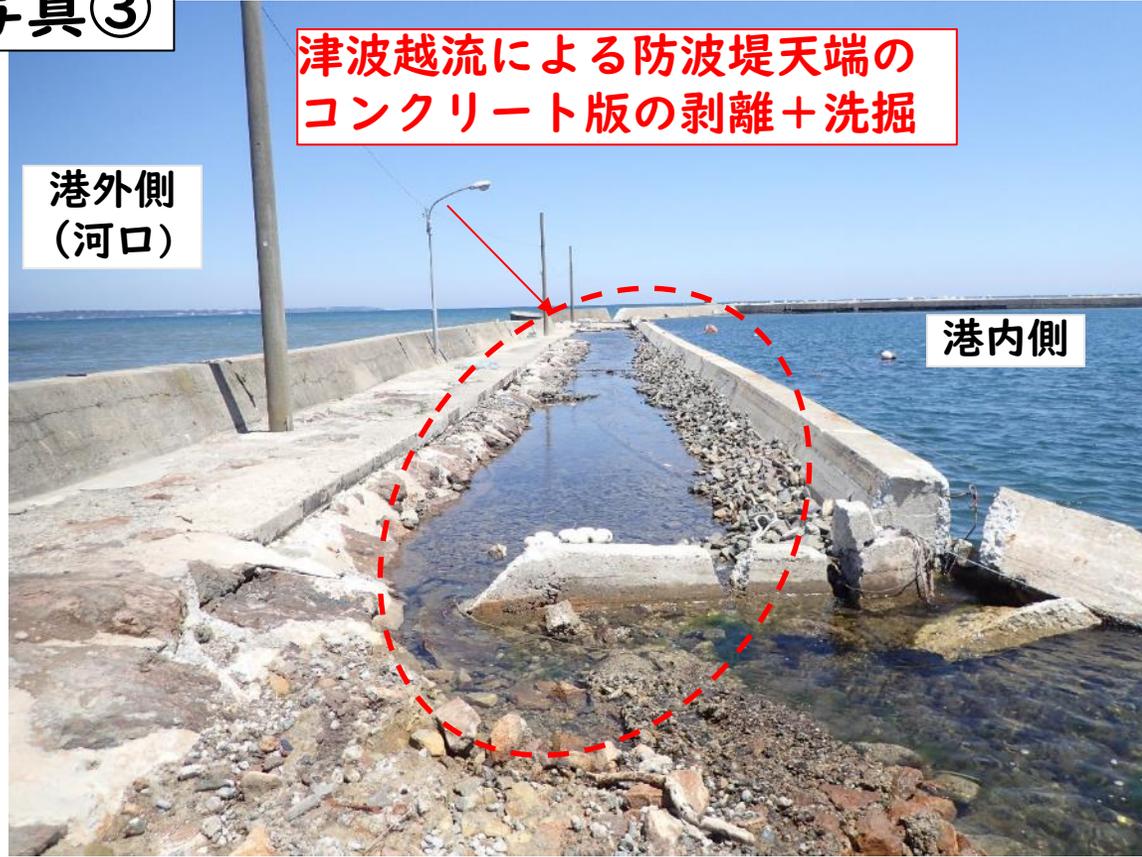
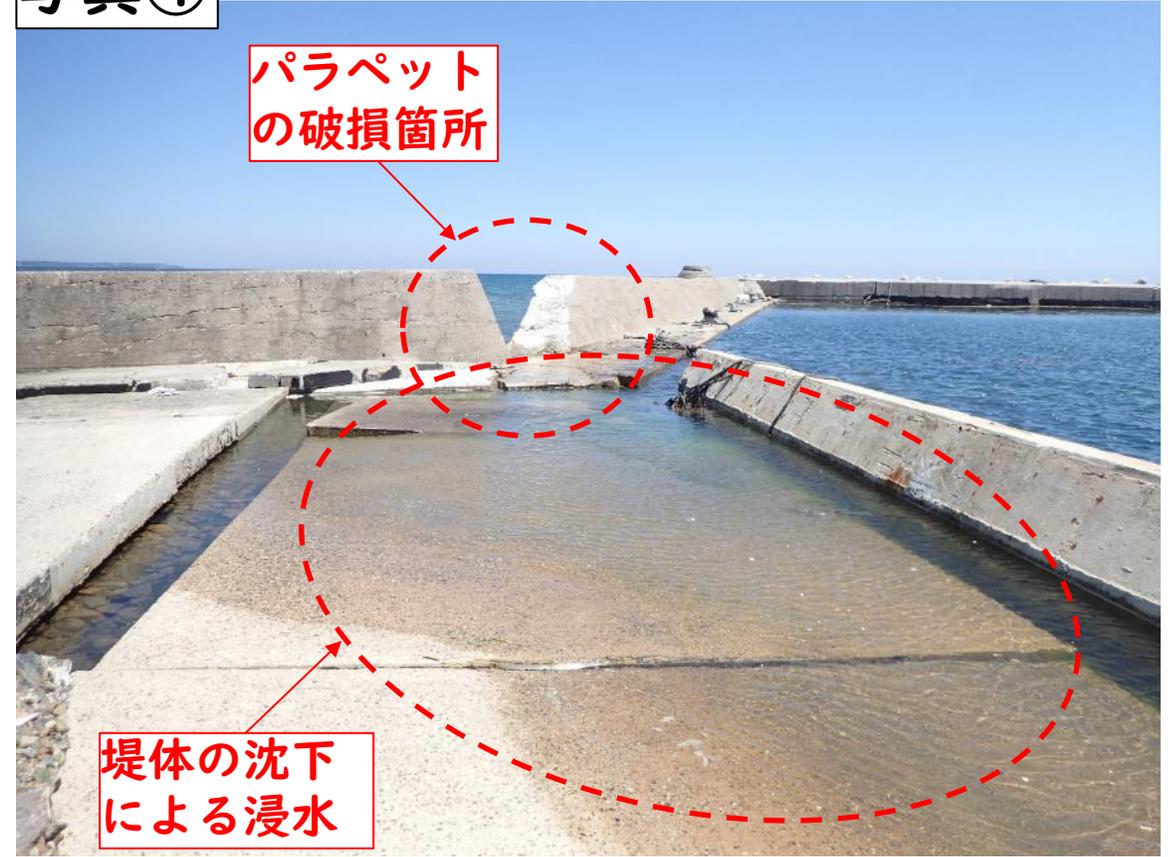
写真④

- ①港外側は河口のため消波ブロックなし（河川の流れを阻害しないように）
→津波が直接堤体に作用したと考えられる。
- ②防波堤のパラペットの一部分が破損。地震動により破壊された部分が津波により流されたか。
- ③周囲には堤体の沈下による浸水も見られ、基礎地盤が液状化した可能性も考えられる。
⇒津波と地震による複合的な被災。

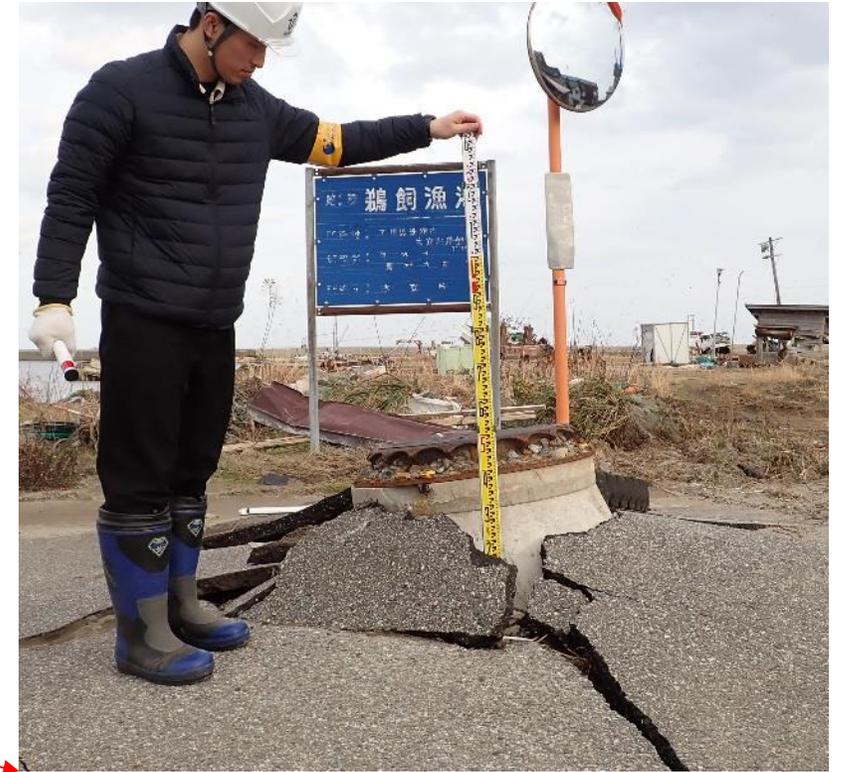
写真⑤

液状化によるマンホールの浮上がり

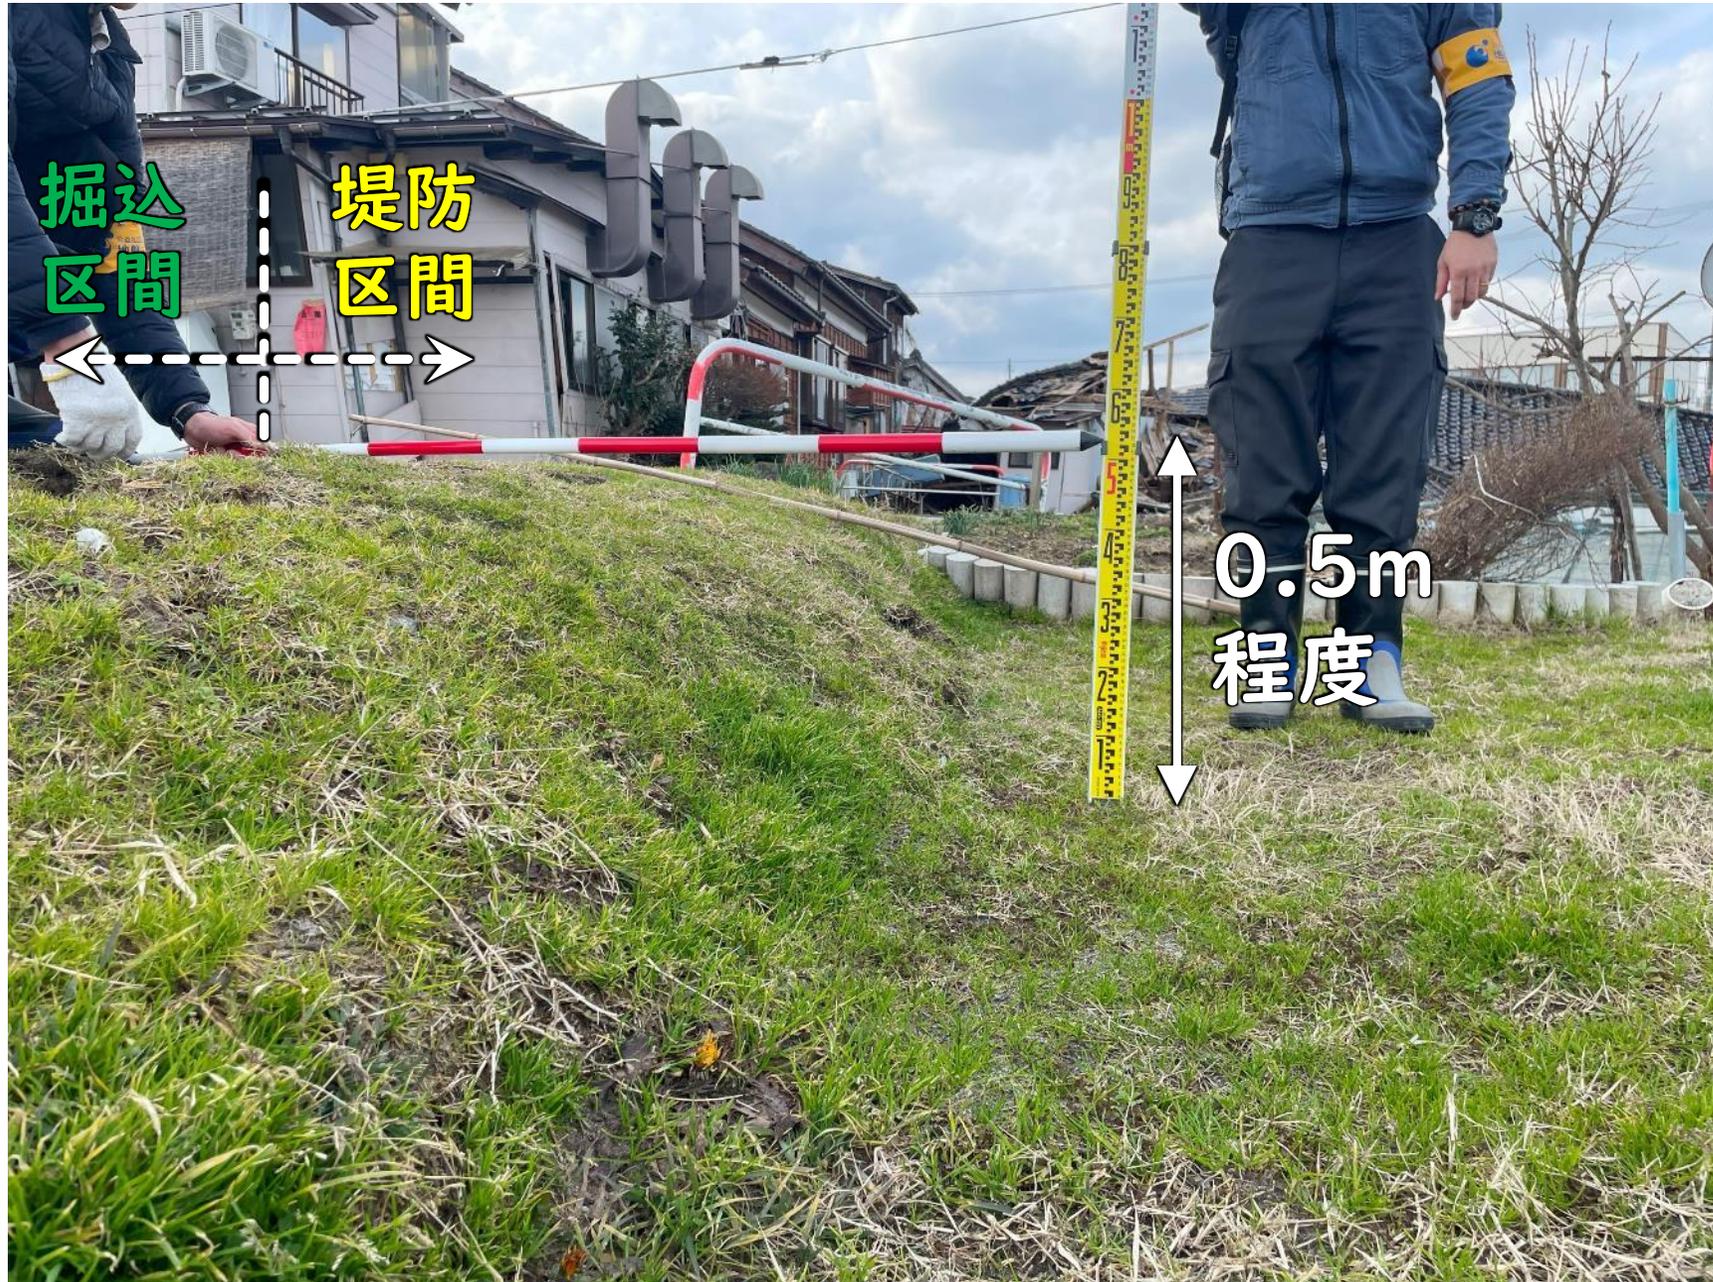
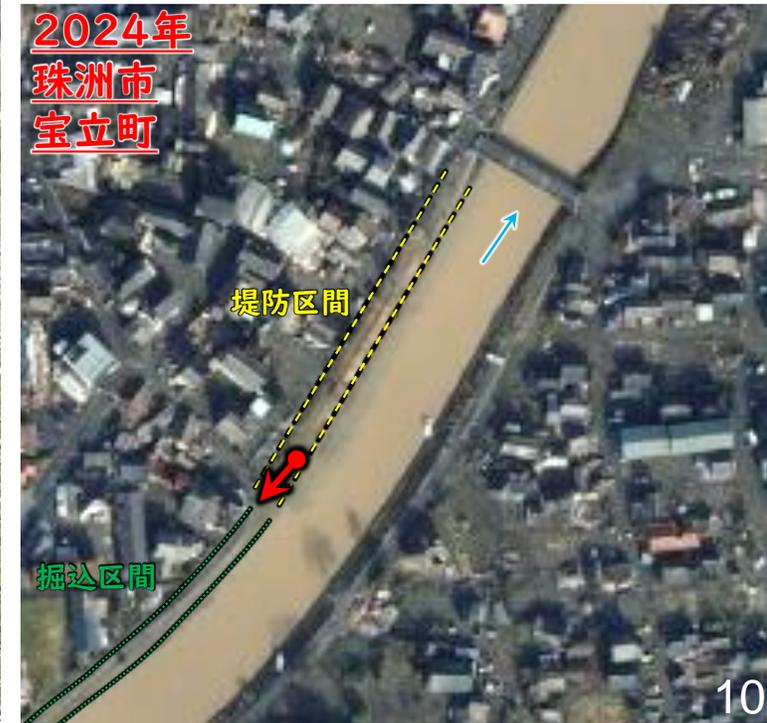
鵜飼川下流左岸の堤防被災状況：堤防区間上流の状況

- 掘込区間と堤防区間の境界部での段差は0.5m程度

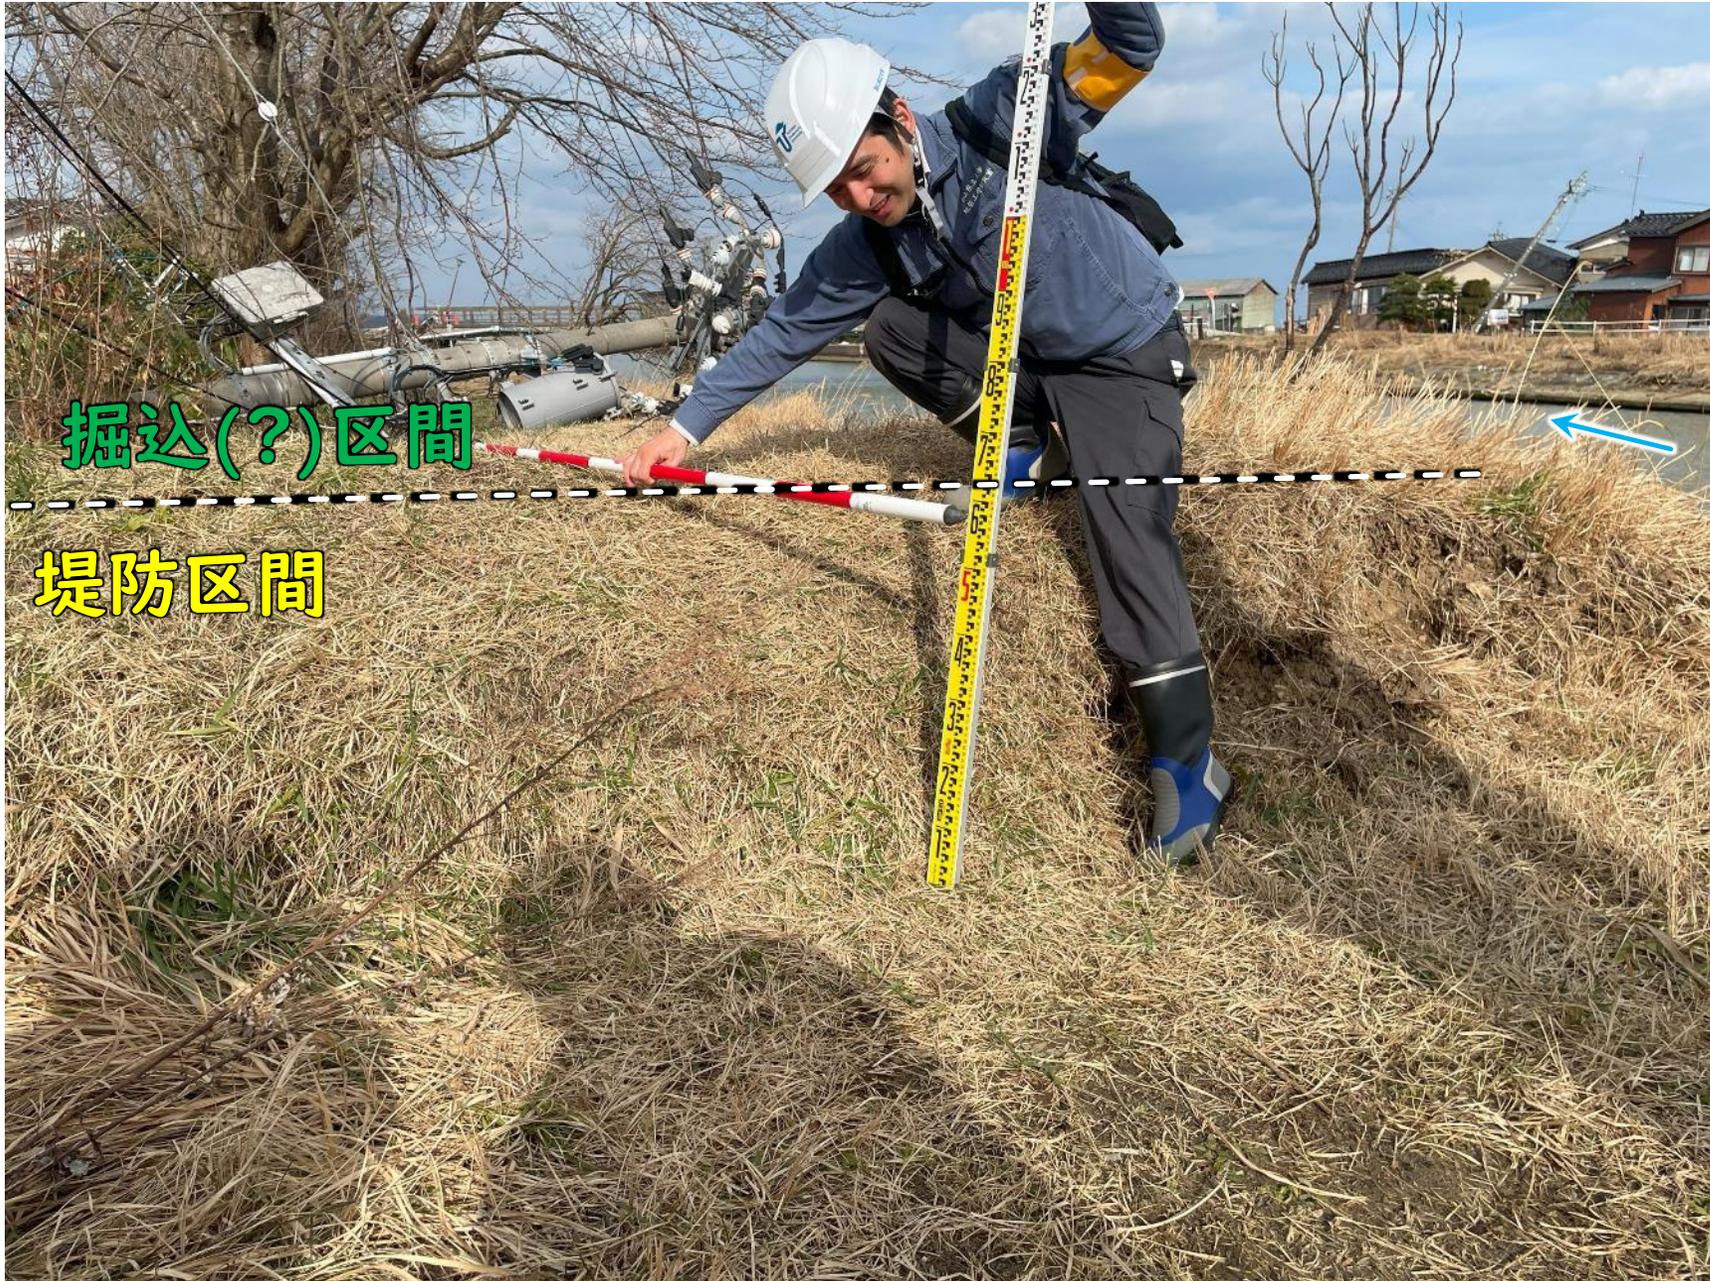
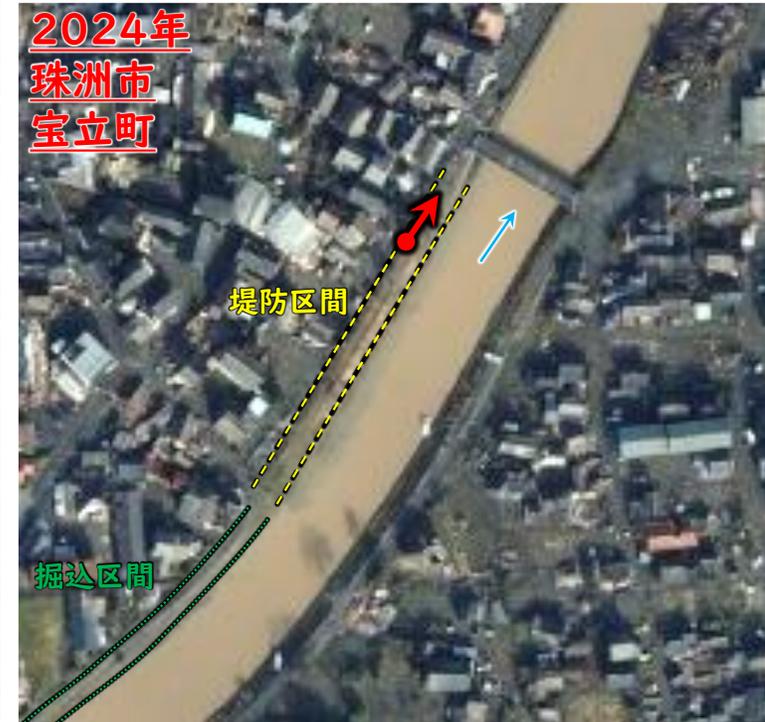
鵜飼川下流左岸の堤防被災状況：堤防区間下流の状況

- 掘込区間と堤防区間の境界部での段差は0.6m程度

- 堤防区間と考えられる延長約150mにおいて天端が沈下している

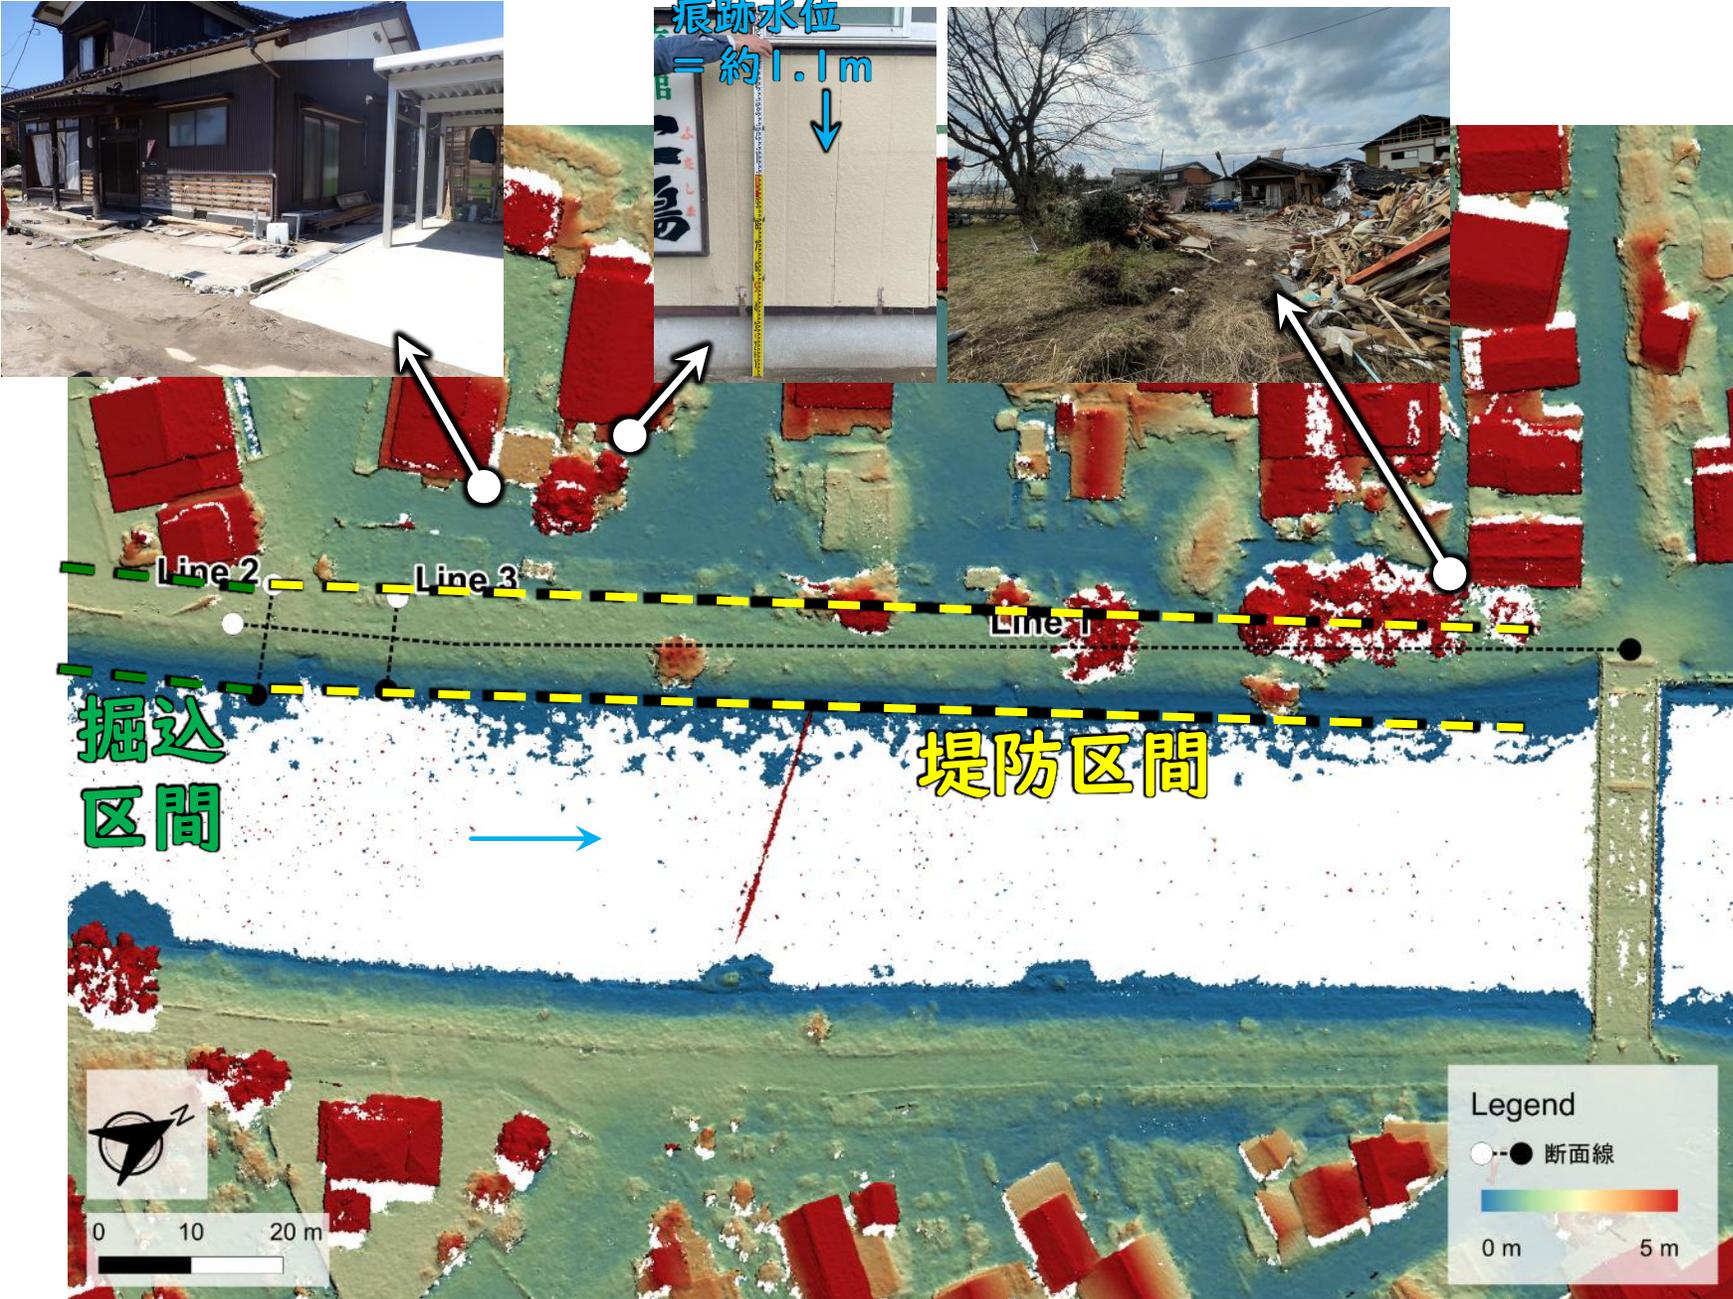
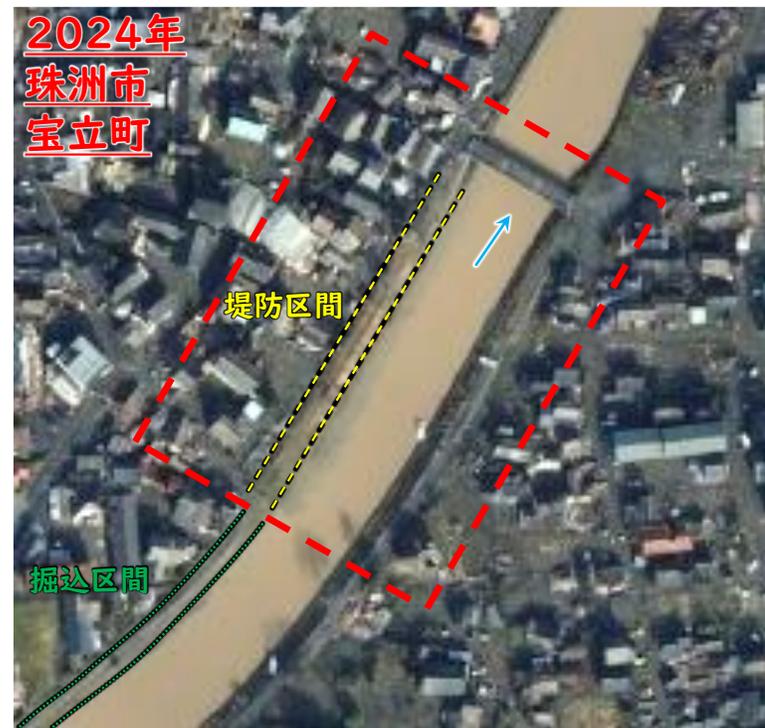
鵜飼川下流左岸の堤防被災状況：UAV測量による標高（志賀先生作成）

- ・ 浸水被害が著しかった左岸の堤内地では標高が低い
- ▽
- ・ 液状化による地盤沈下の影響？

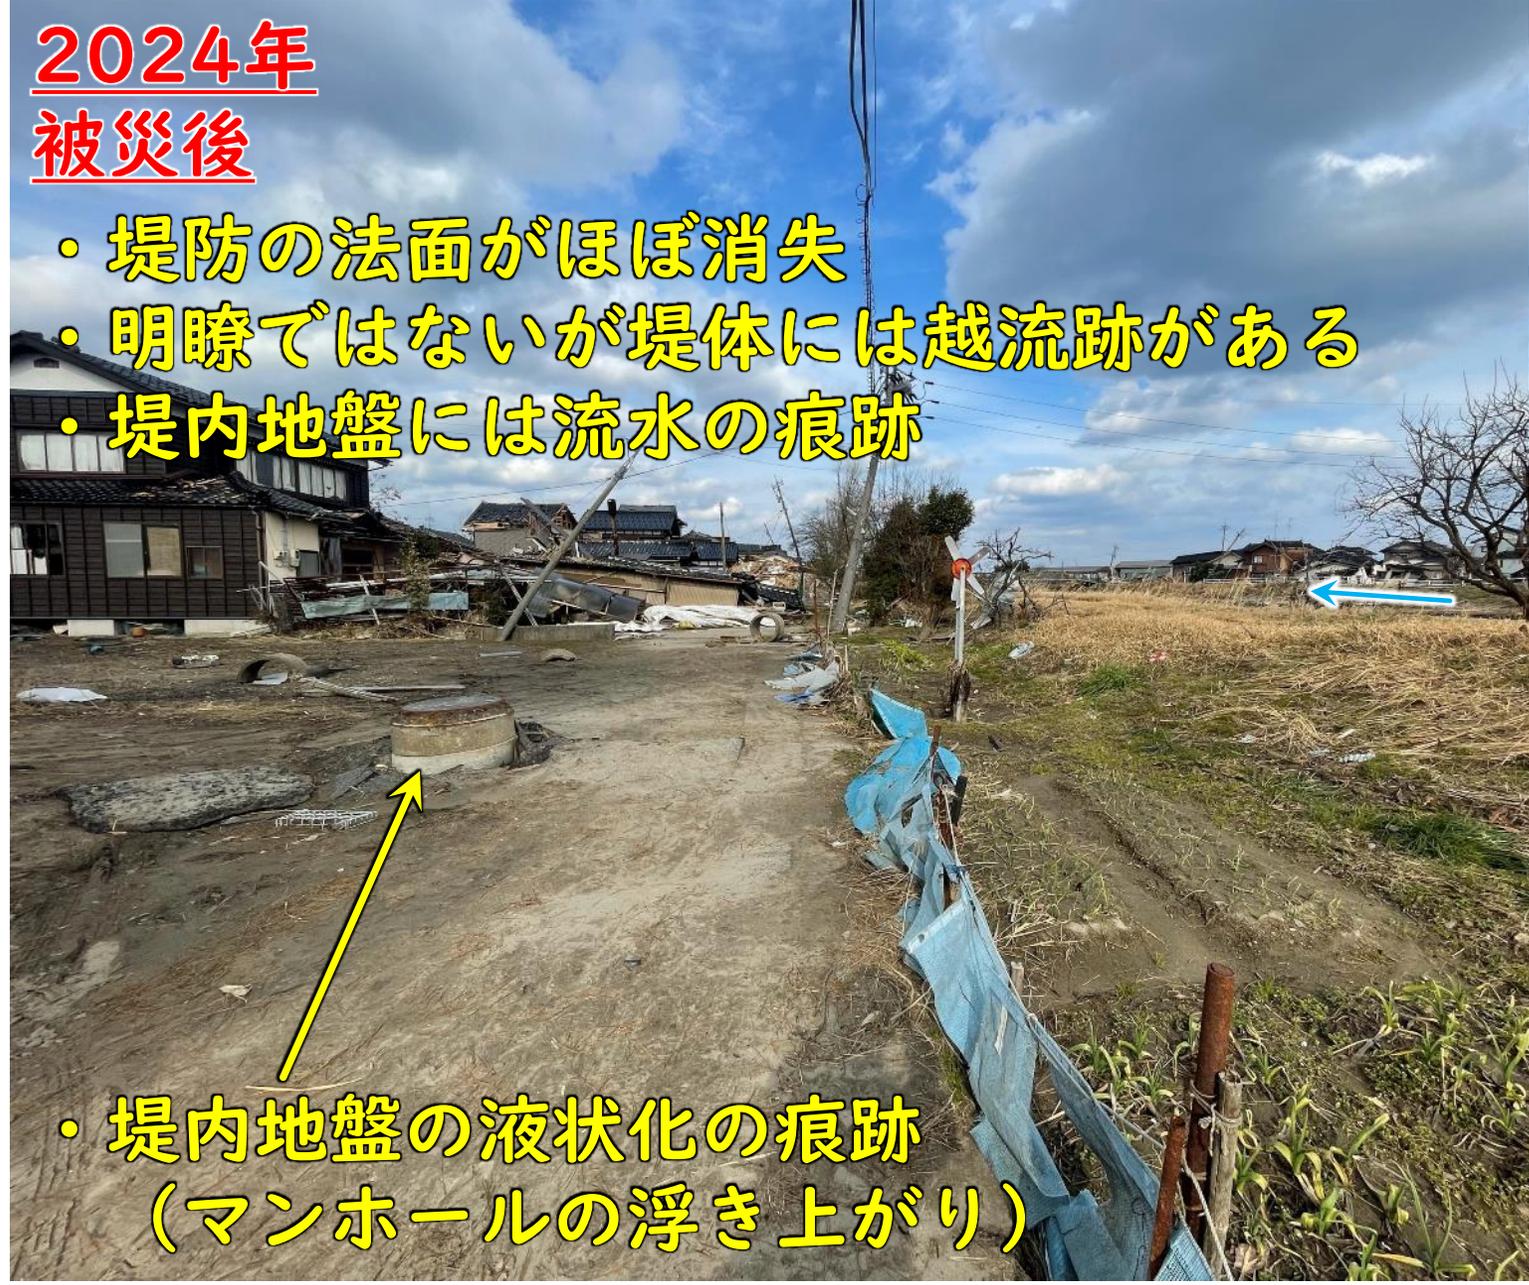
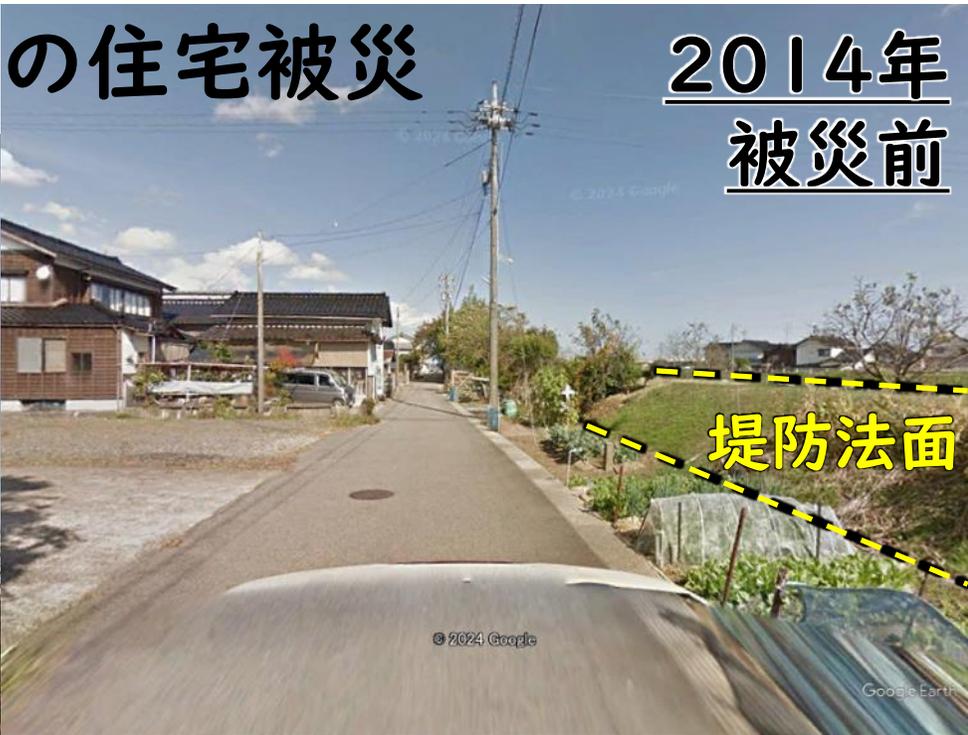
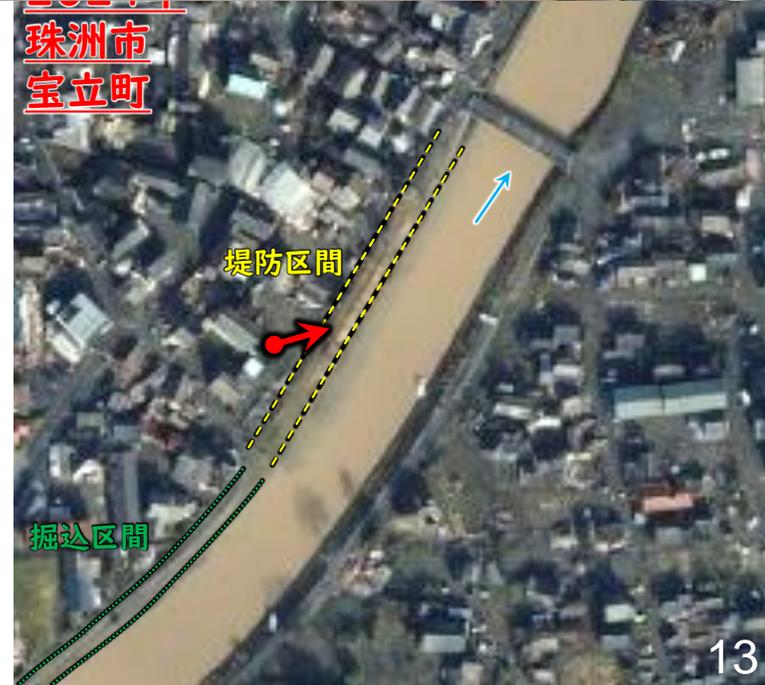
鵜飼川下流左岸の堤防被災状況：堤内地の住宅被災

- ・堤防の法面がほぼ消失
- ・明瞭ではないが堤体には越流跡がある
- ・堤内地盤には流水の痕跡

- ・堤内地盤の液状化の痕跡
(マンホールの浮き上がり)

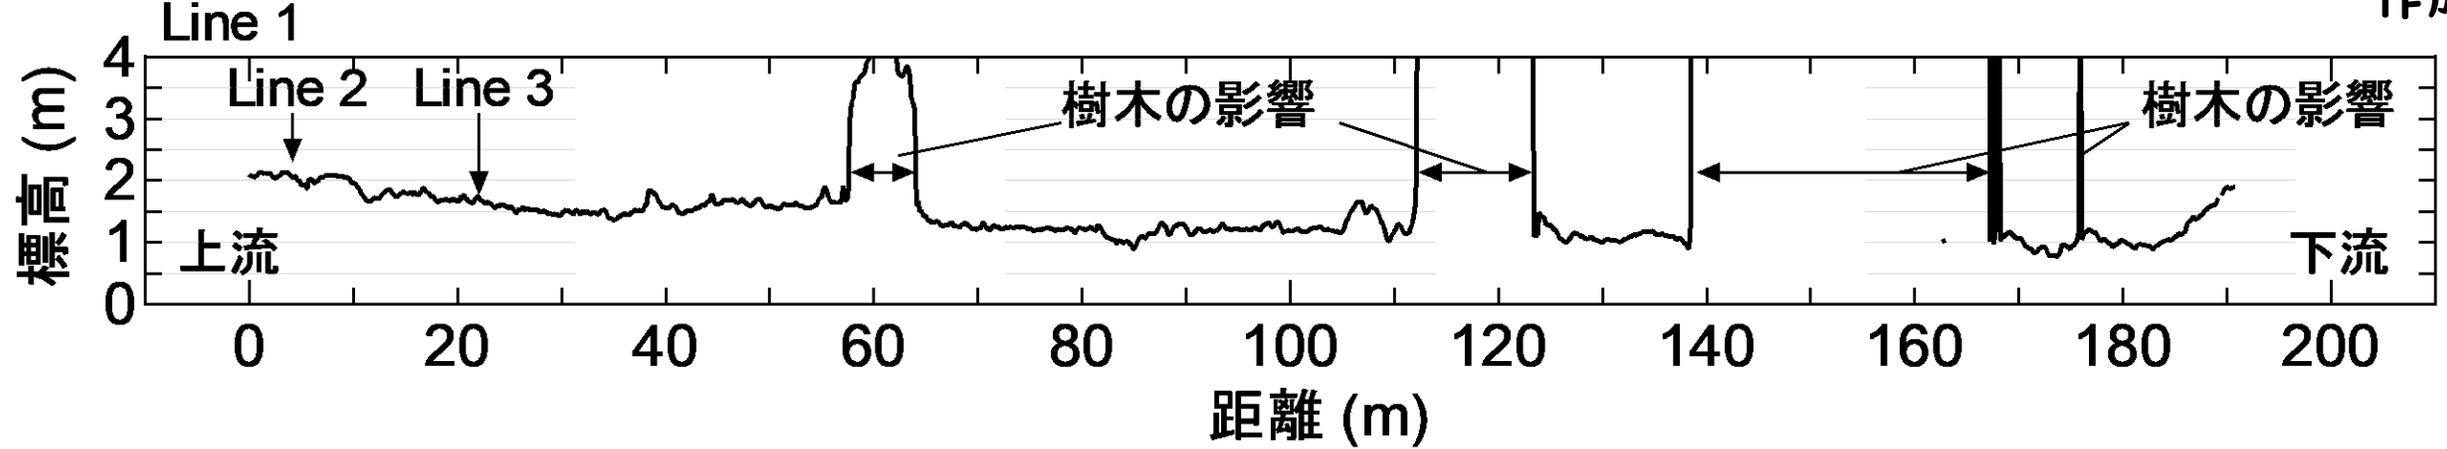
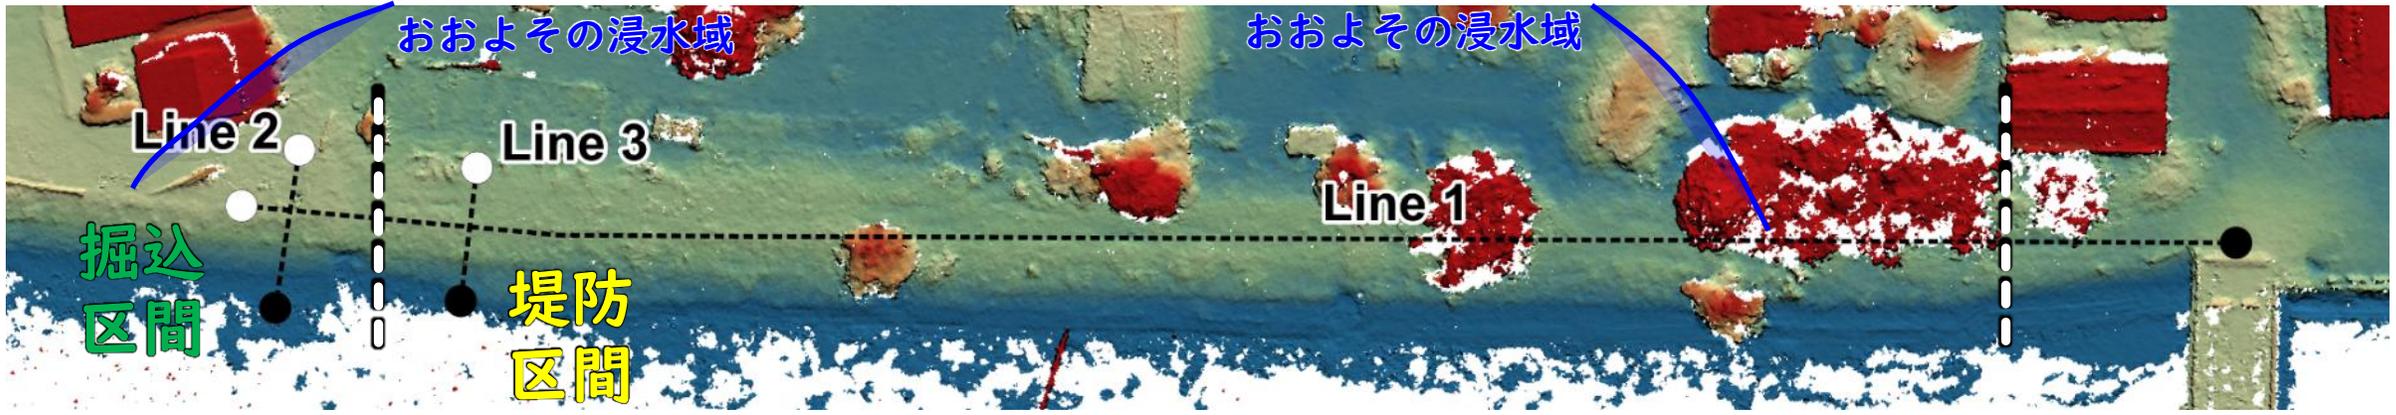
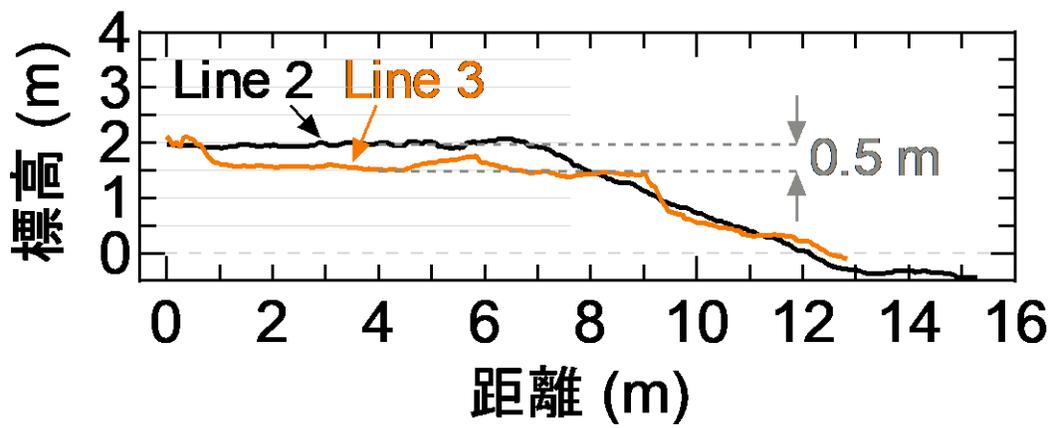
鵜飼川下流左岸の堤防被災状況：堤体の横断・縦断形状

浸水域の堤内地盤の標高が低い：
 現小水路(旧河川) or 鵜飼川本川の開析による谷底平野
 → 堤内地盤の標高が低いので築堤 (掘込区間の縁は河岸段丘)

掘込区間と比べて、
 堤防区間の天端は
 0.5m程度沈下

河川を溯上した津波が
 局所的な天端沈下箇所
 から越流

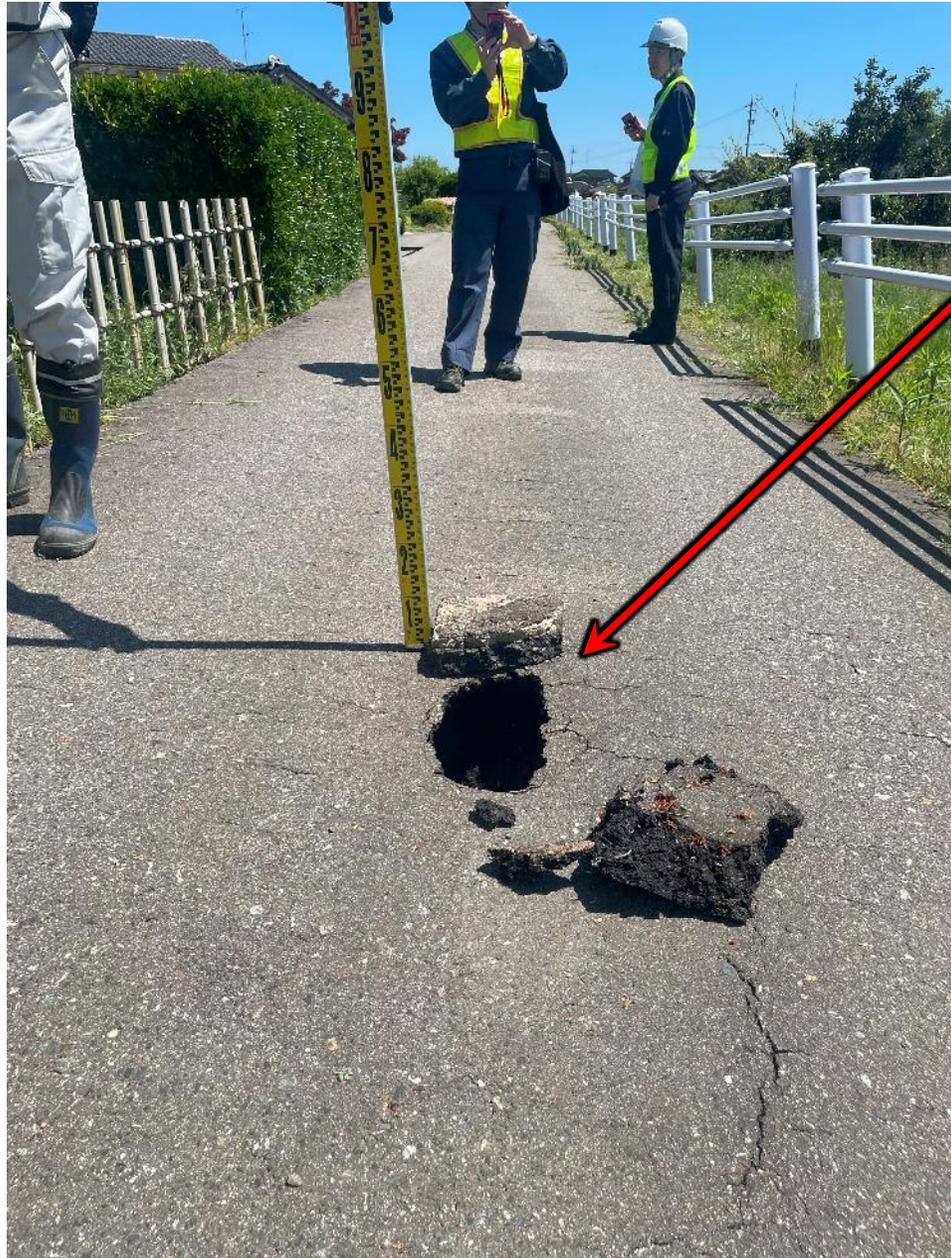
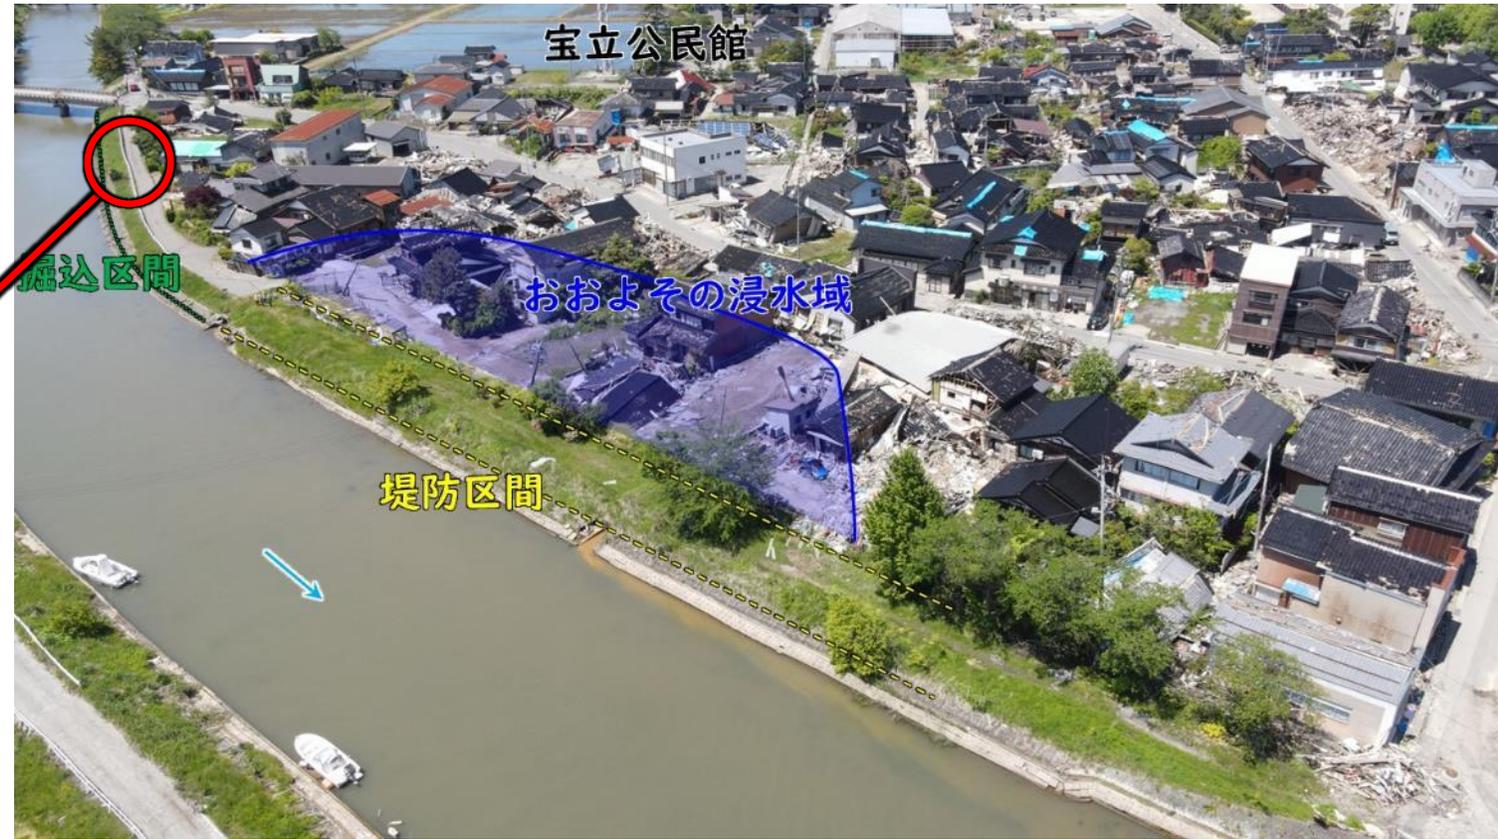
時間経過に伴う変状の進行：堤防天端舗装の陥没

2024年2月の現地調査では確認できなかった
陥没孔を5月の調査で発見

地震後の降雨浸透の影響？
過剰間隙水圧のゆっくりとした
消散による遅れ沈下??

いずれにしても・・・
**出水に備えた点検と
地震後の残存耐力評価
が必要**
