特別セッション「令和6年能登半島地震」

津波・地盤の相互作用

令和6年7月24日 旭川市民文化会館

鵜飼川周辺の水際地盤の被災状況（珠洲市宝立町）

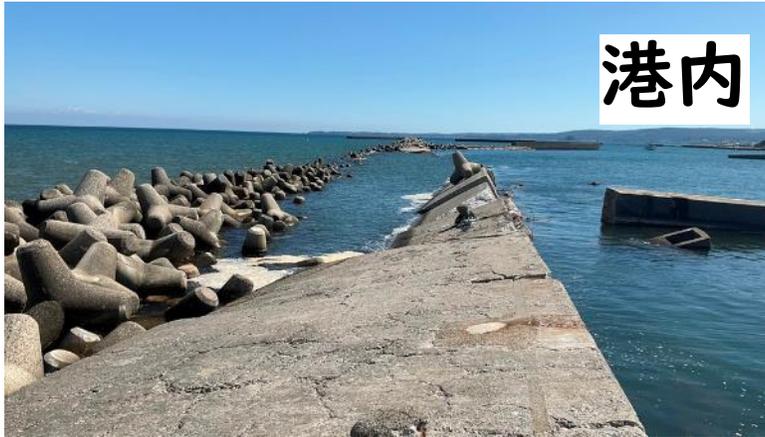
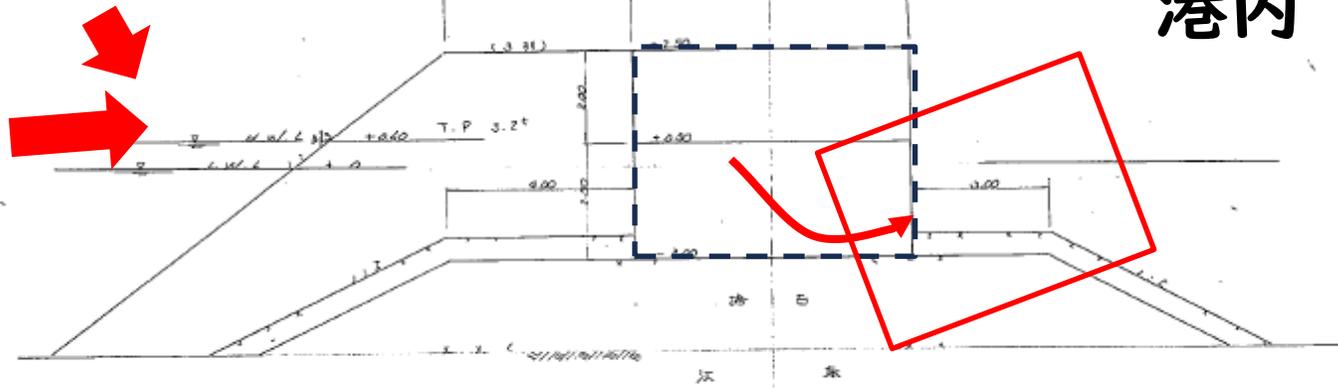
- ・ 延長160mの防波堤が被災
- ・ 防波堤の水平移動距離は最大で7.3m程度

2方向からの津波外力

「港内側への滑動・沈み込み」
+ 「港外側への大きな傾斜」

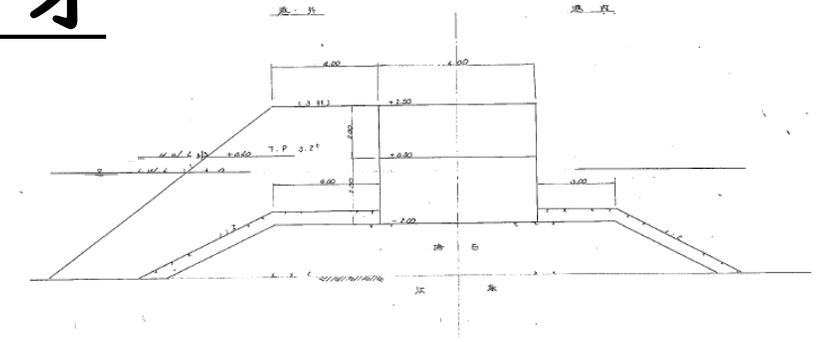
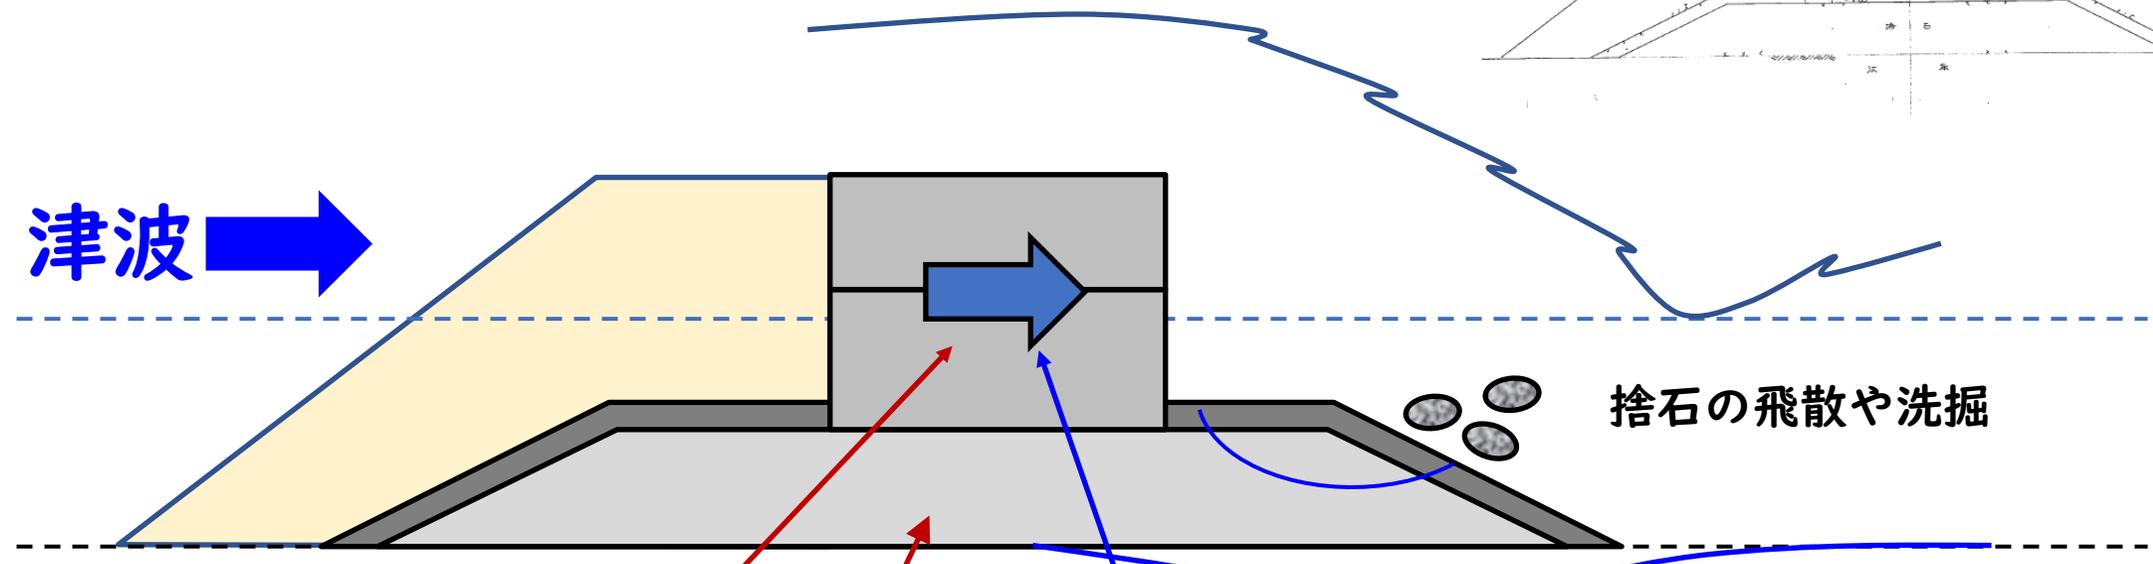
港内側への滑動・沈み込みの原因・シナリオ (推定)

地震慣性力による
港内側への滑動

津波（押し波）による
・港内側への滑動
・防波堤の港内側地盤の洗掘

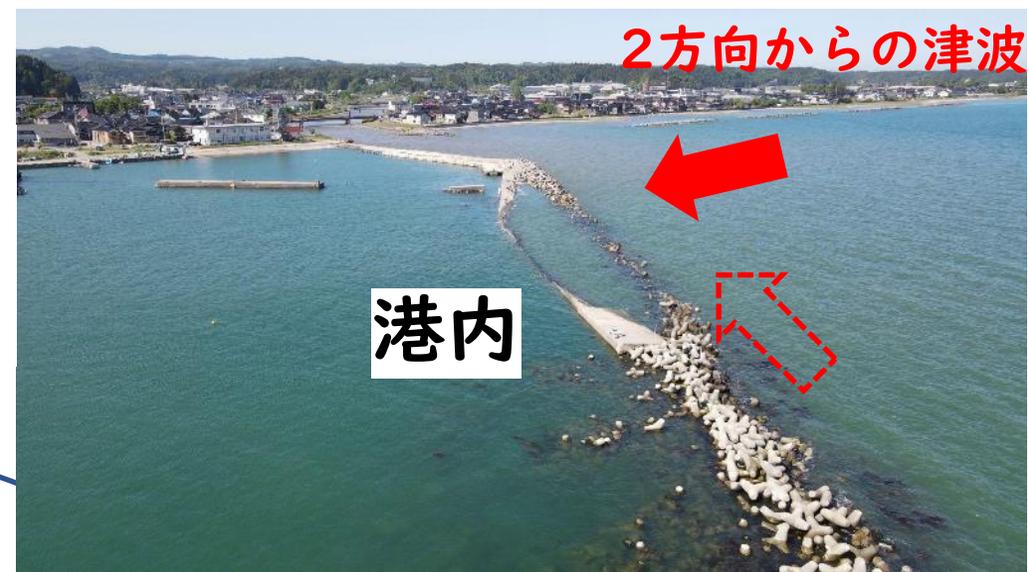
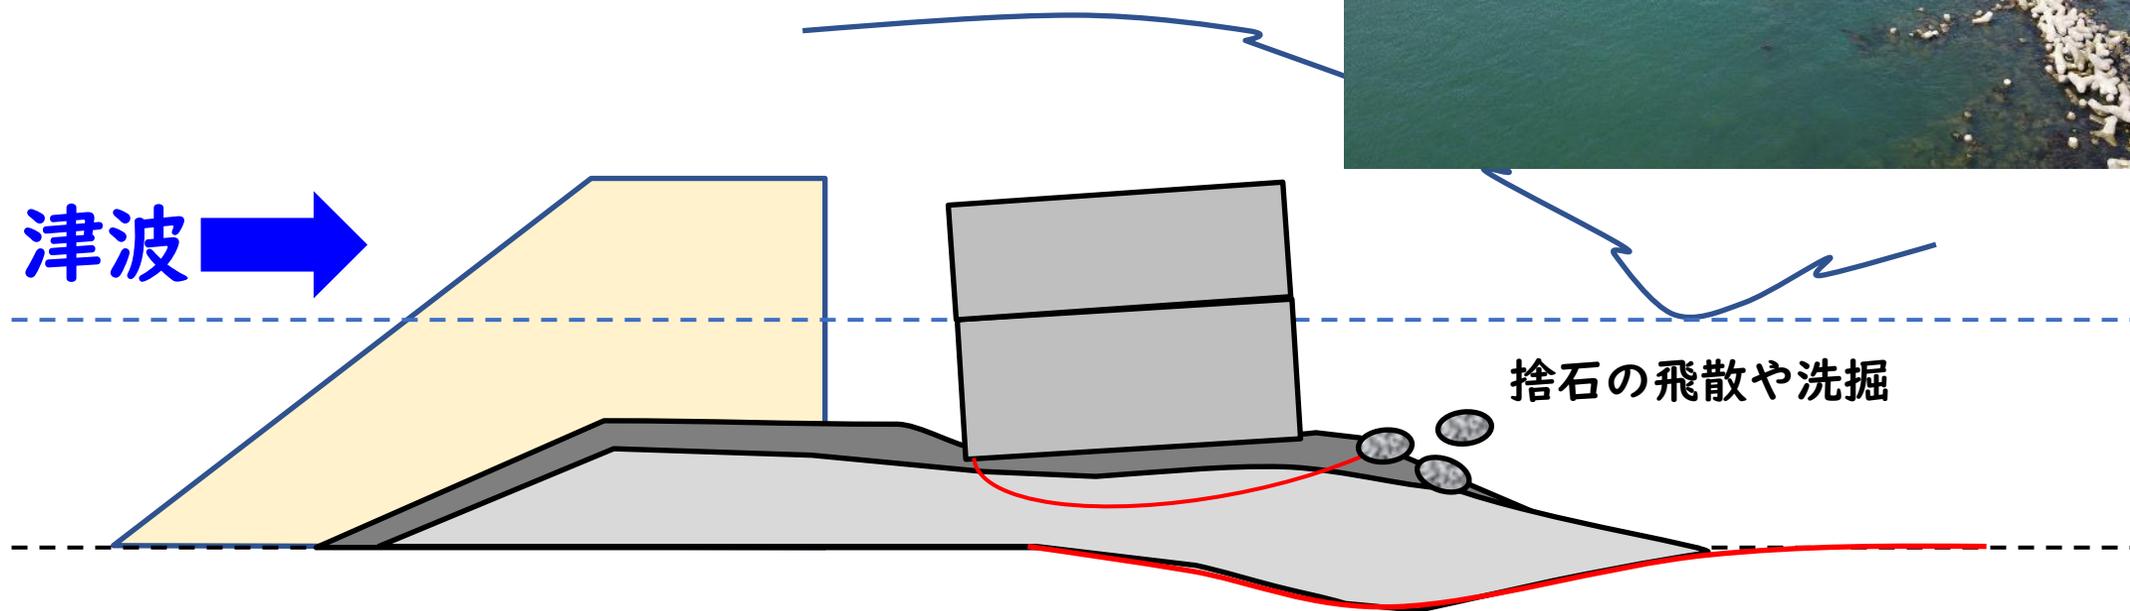
港外側への大きな傾斜の原因・シナリオ (推定)

ケーソンが滑動した位置における

- ・ 洗掘により生じた支持地盤の勾配
- ・ 港内側の堆積砂や岩礁等の元々の海底地形の影響

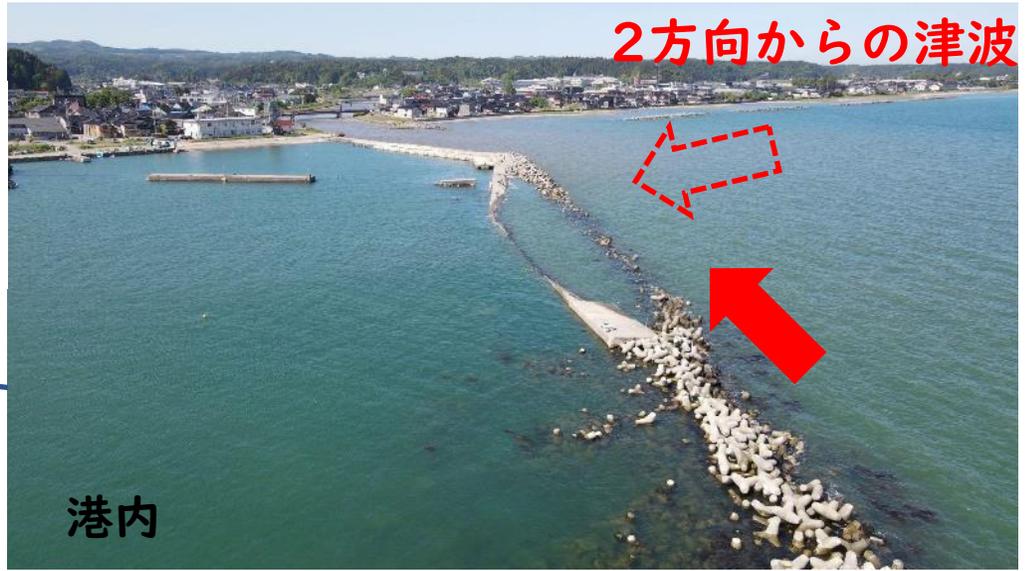
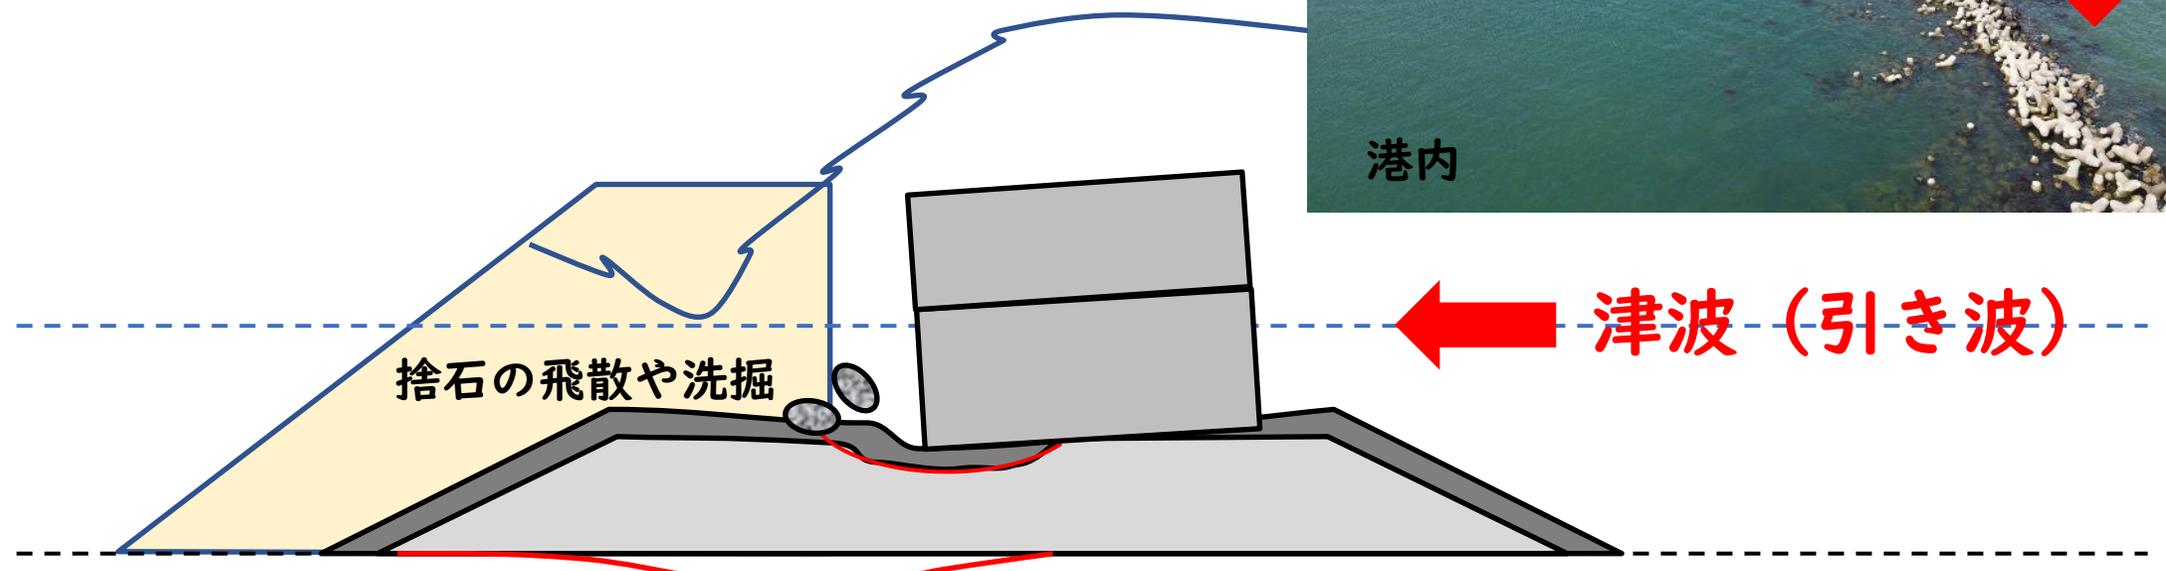
港外側への大きな傾斜の原因・シナリオ (推定)

ケーソン前面（港外側）の洗掘

- 津波によるケーソン前面（港外側）の洗掘
- 引き波の作用

主にケーソンに沿う方向の津波

➡ 被災メカニズムの詳細を検討する必要あり

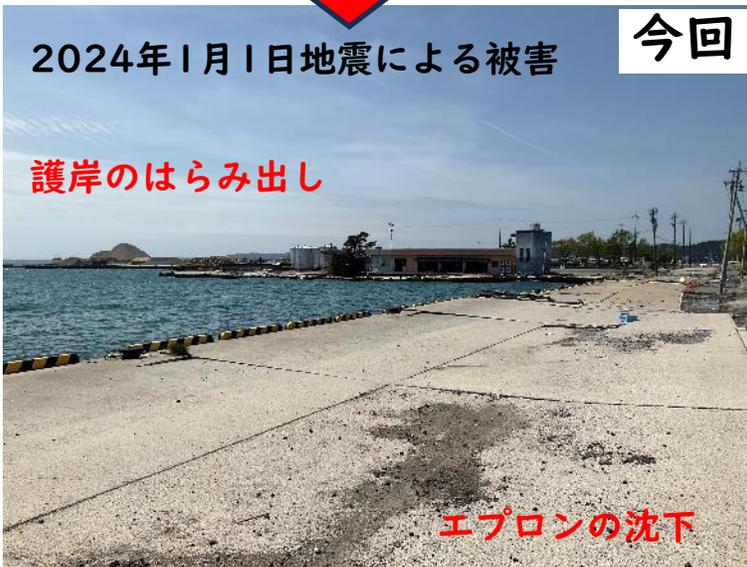
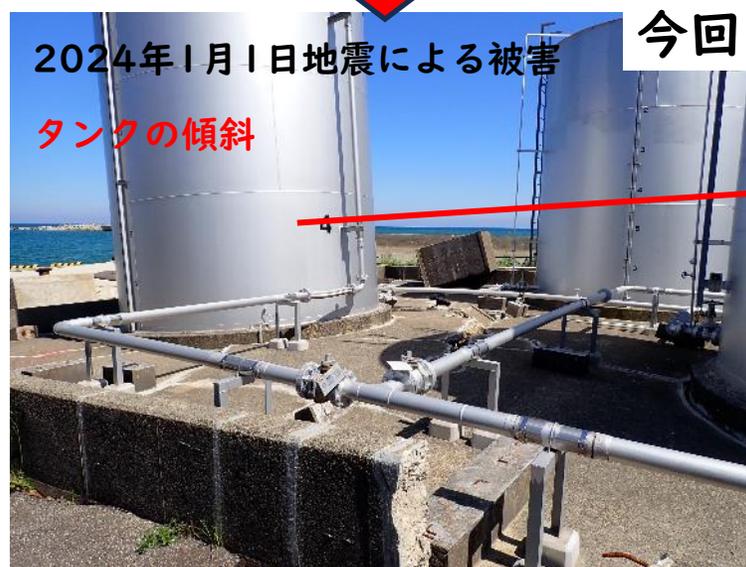
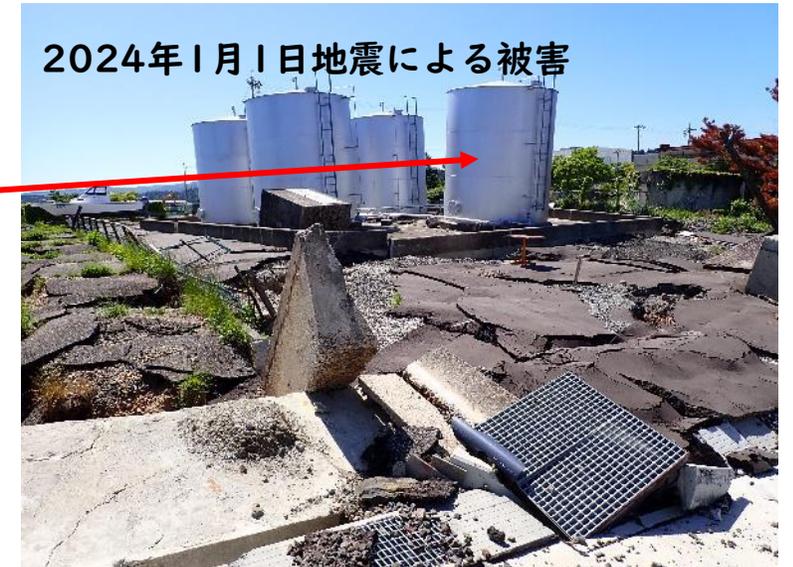
飯田港：重油タンク周辺の岸壁・護岸被害

〔護岸背後の構造物の傾斜の原因〕

- 地震動により岸壁・護岸の外側変位、それによる背面地盤の沈下が発生。
- その後の津波作用により舗装や土砂流出等が発生し、構造物の損傷拡大が生じたと推測される。

2023年地震：若干の沈下，液状化の発生→構造的弱部が生じていた可能性
2024年地震：昨年を上回る地震動と津波により被害が甚大化した。
