# 2024年能登半島地震被害調査速報 輪島市河井町の帯鋼補強土壁の被害

- 調査日:2024年2月15日(木)
- 所在地:37°23'20.95"N 136°54'44.98"E
- 〒928-0001 石川県輪島市河井町  
<https://maps.app.goo.gl/7ffjedcJaInDd38HA>
- 調査者  
渡邊健治(東京大学,地盤工学会調査団「盛土・擁壁・補強土擁壁」団員)  
川尻峻三(九州工業大学)

# 所在地:石川県輪島市河井町

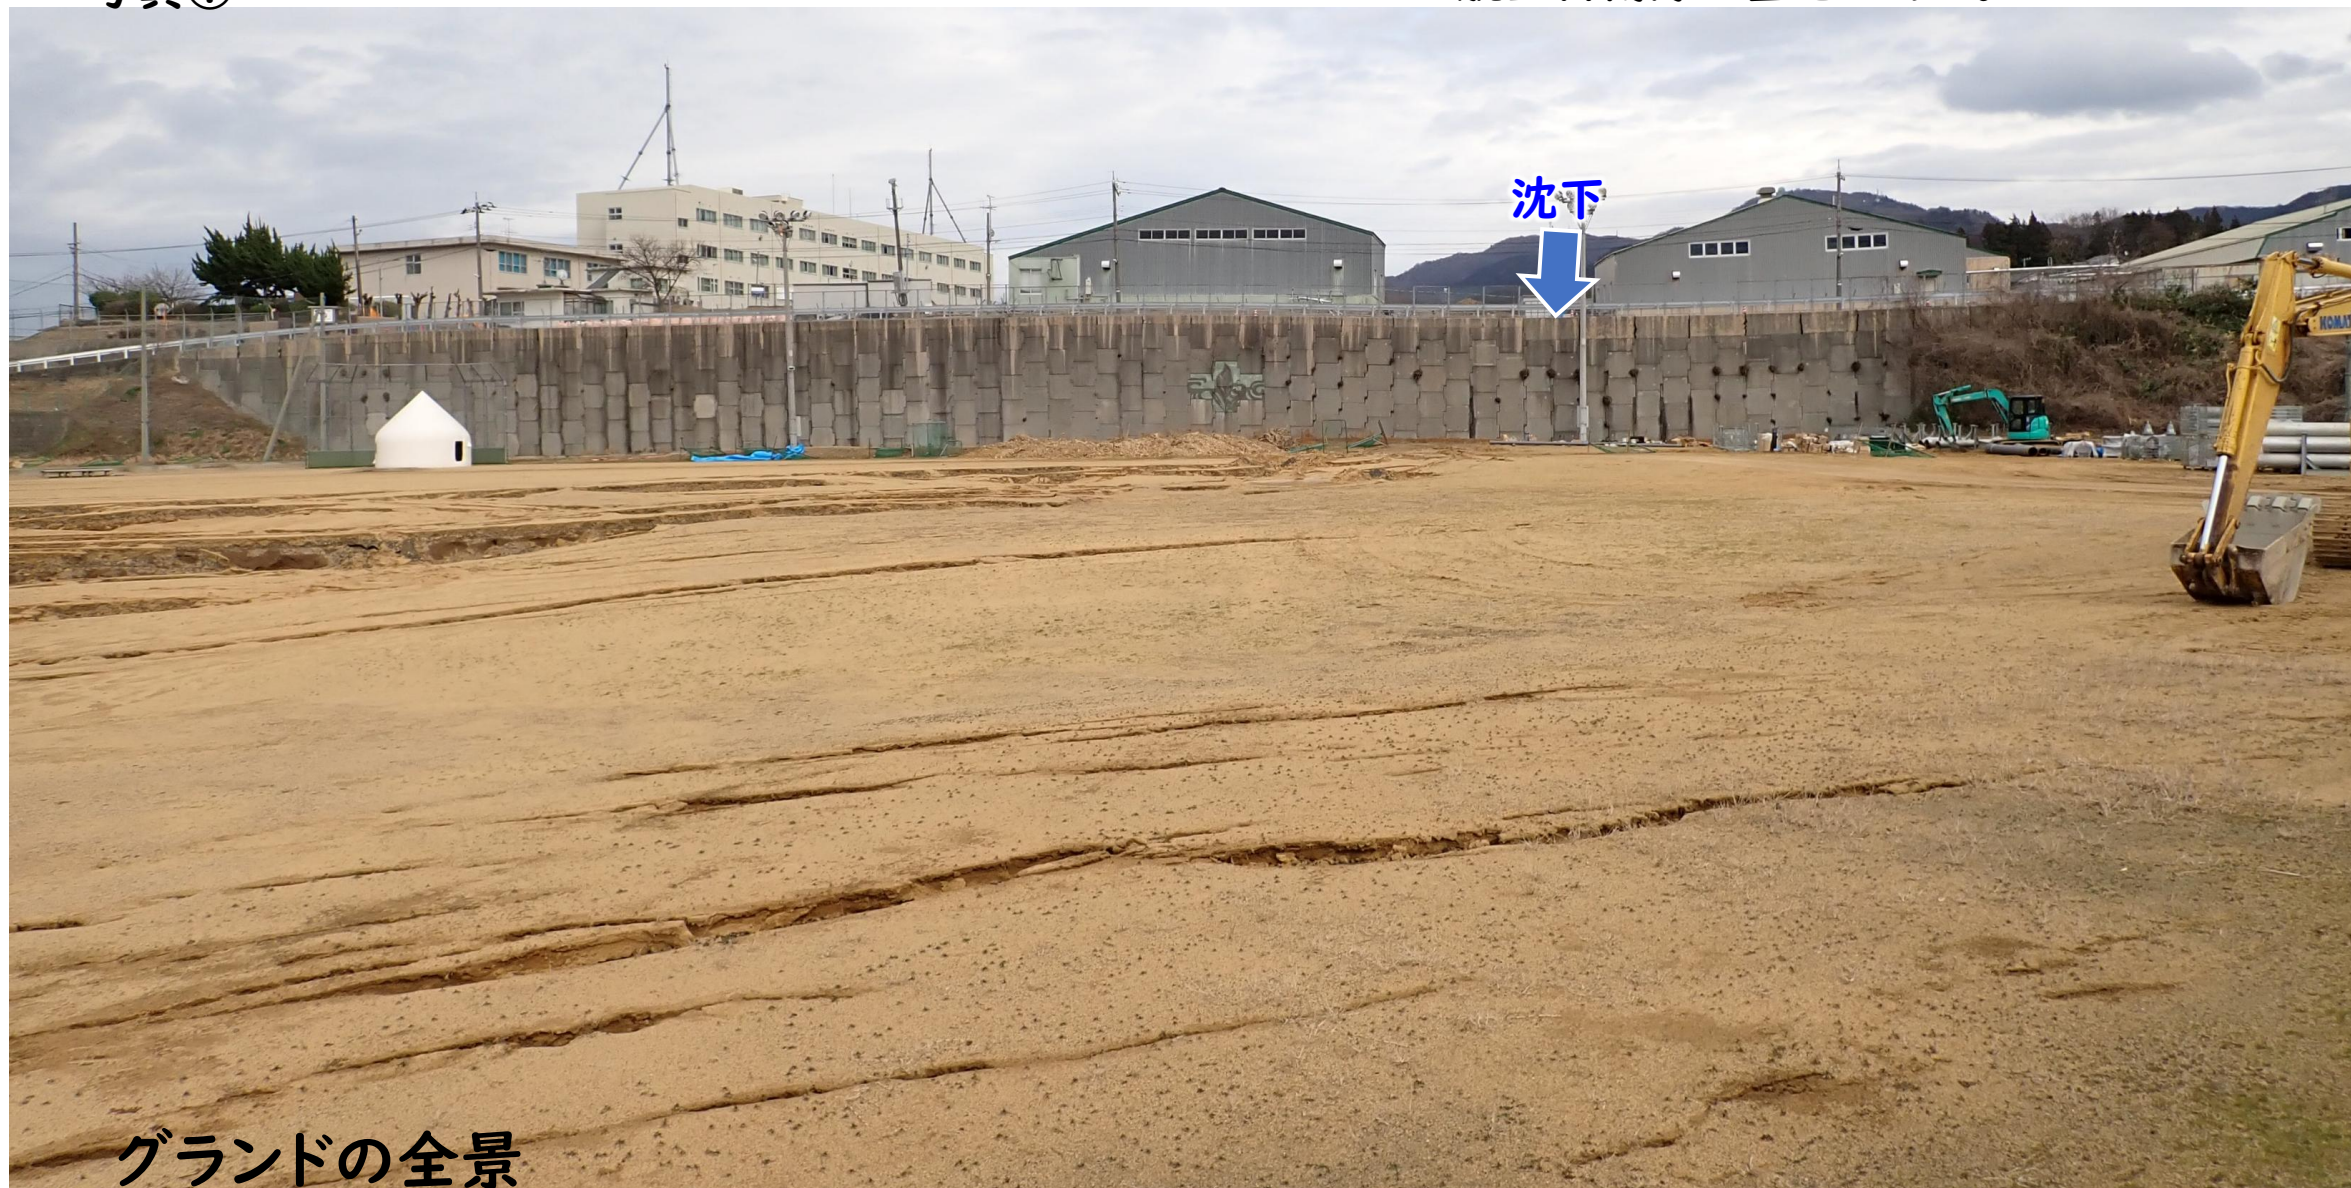
写真①

補強土擁壁背面には2車線の道路、  
航空自衛隊の基地がある。

グラウンドの全景

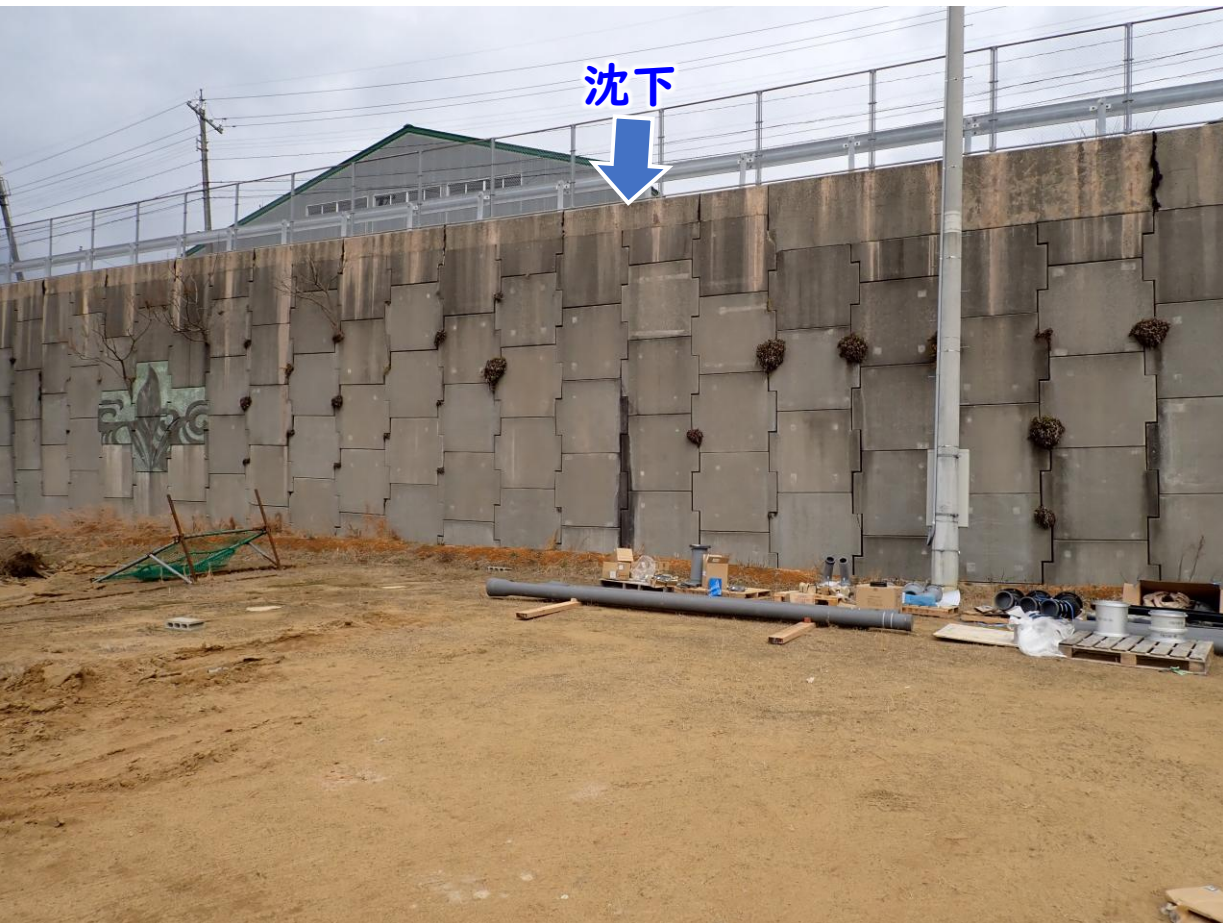
写真②

パネルの目開きが見られる

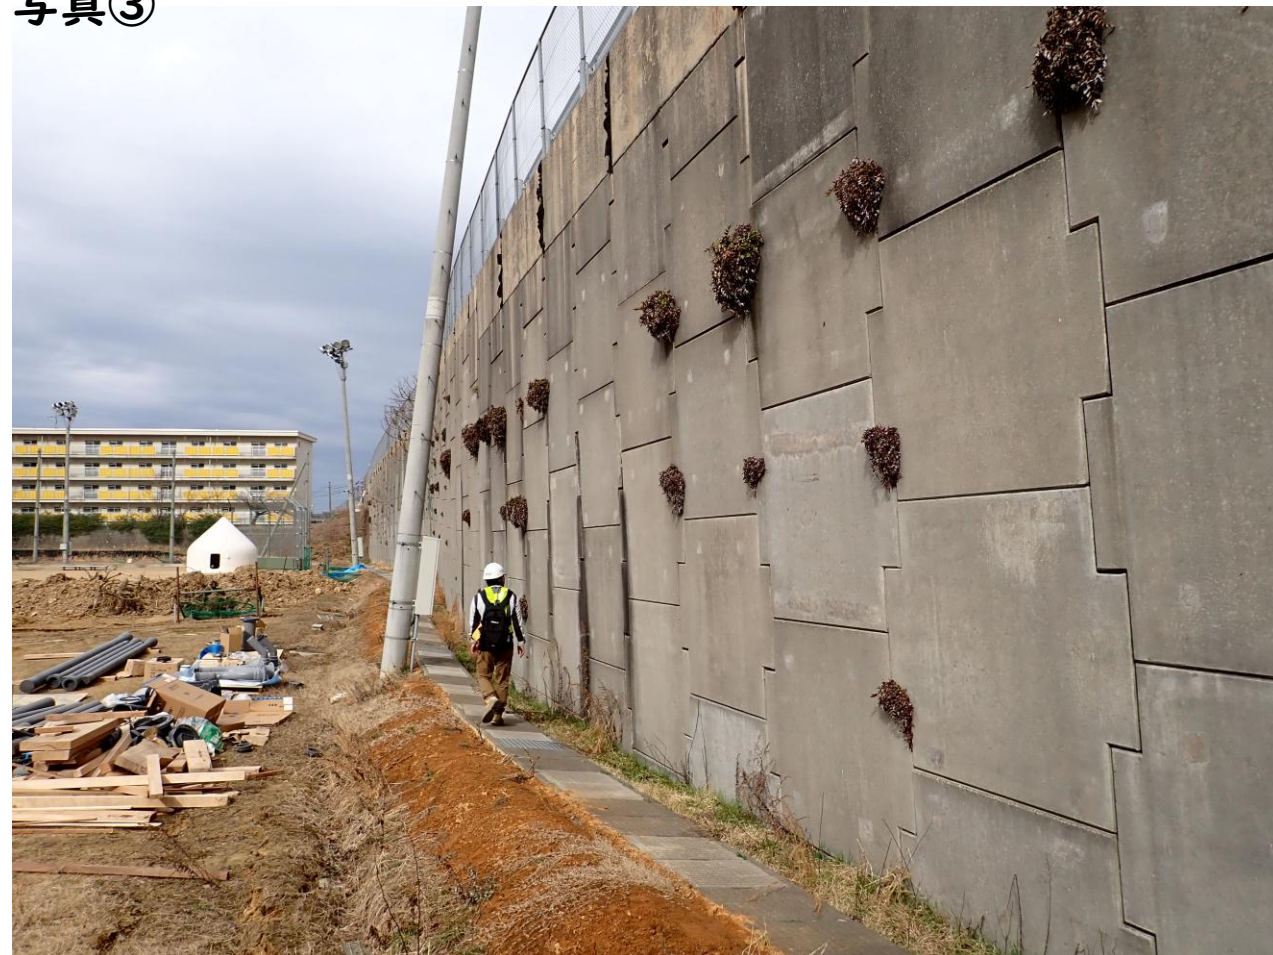
写真③

補強土擁壁全体が滑動変位し、擁壁前面の根入れ部分が前面受働破壊し、隆起している。これに伴い、電柱および排水溝のトラフは壁に向かって傾斜している。

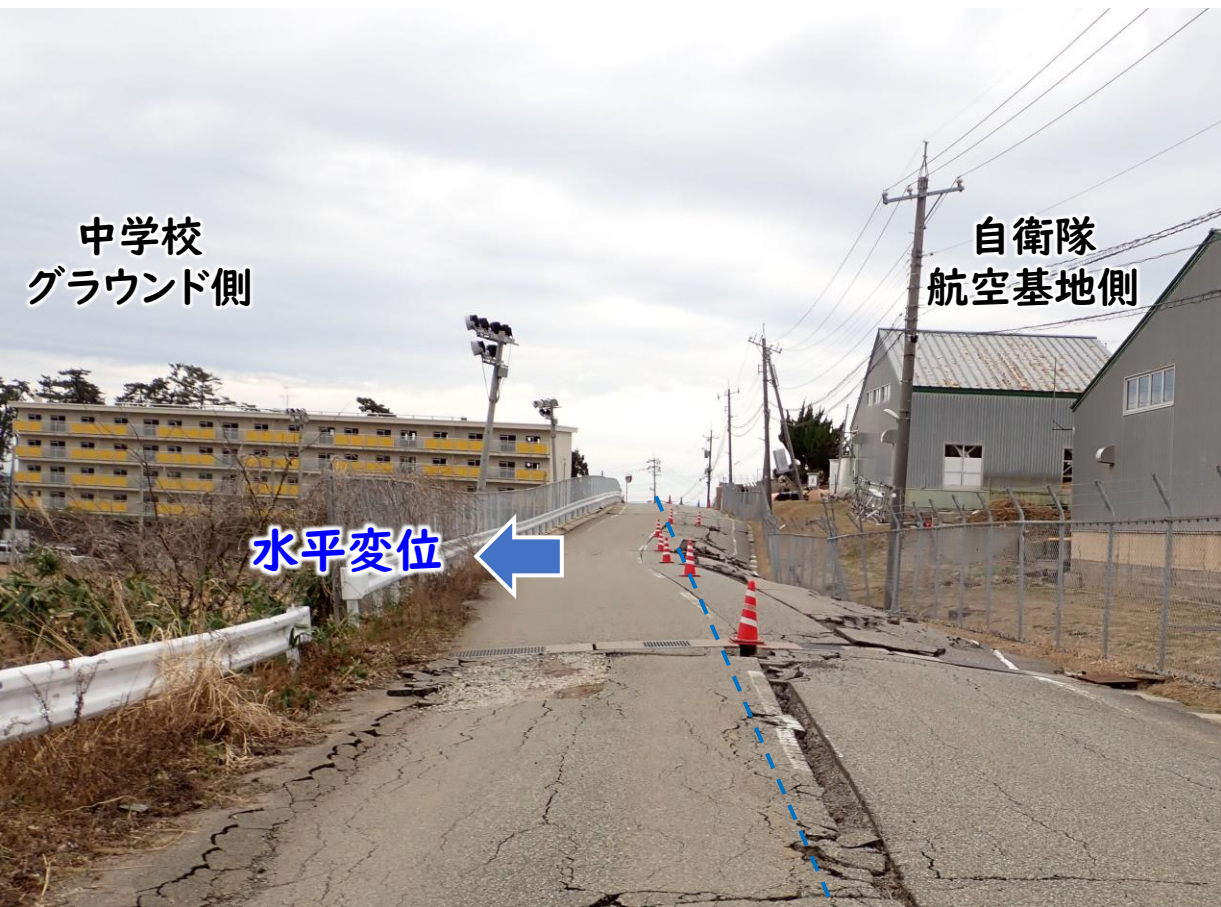
写真④

## 補強土擁壁の背面盛土（道路）の被災状況

センターラインは直線だったので、おそらく天端で1~1.5m程度滑動変位したと想定される

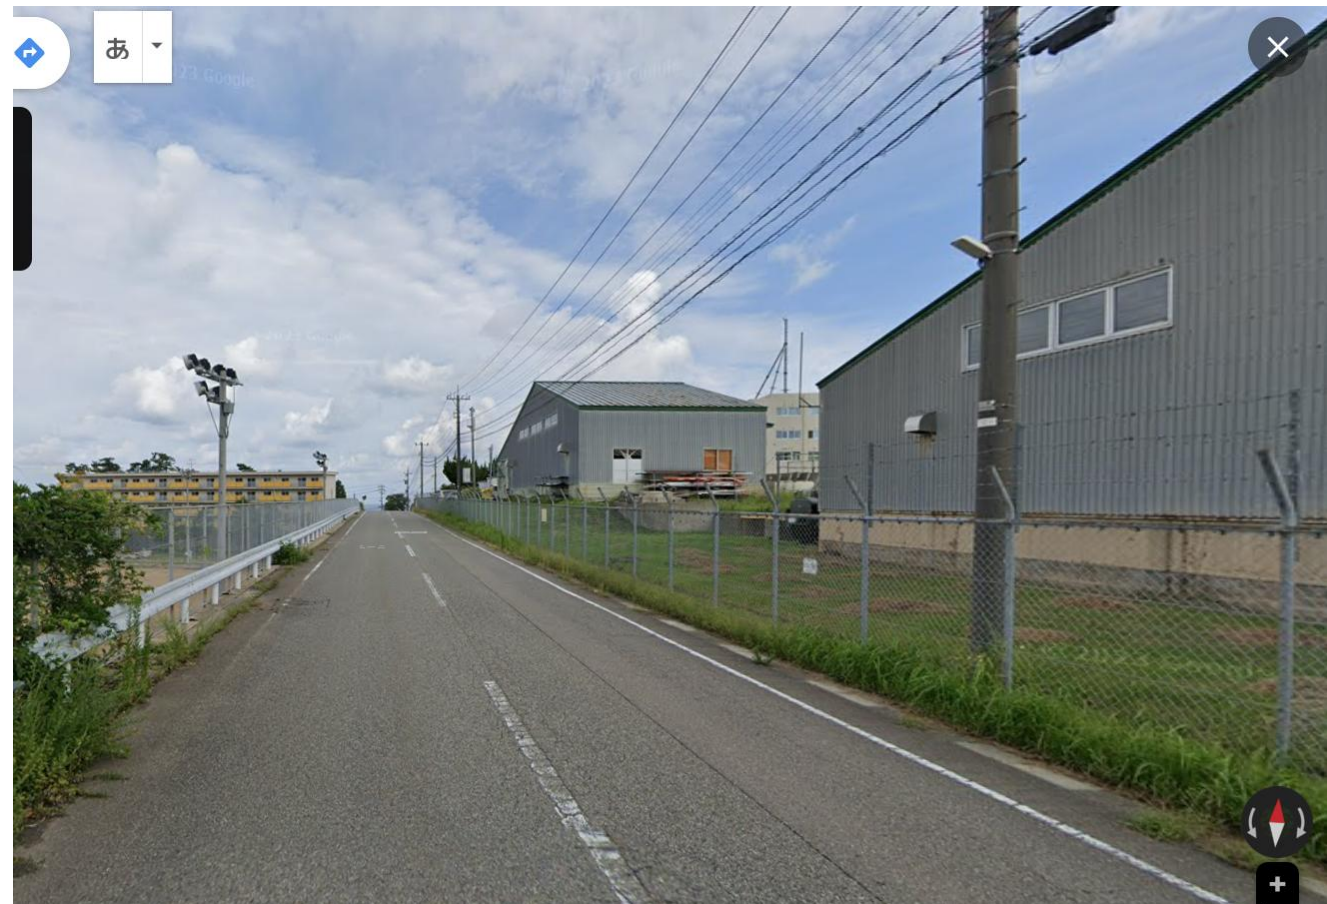
## 被災前の補強土擁壁の背面盛土（道路）の状況

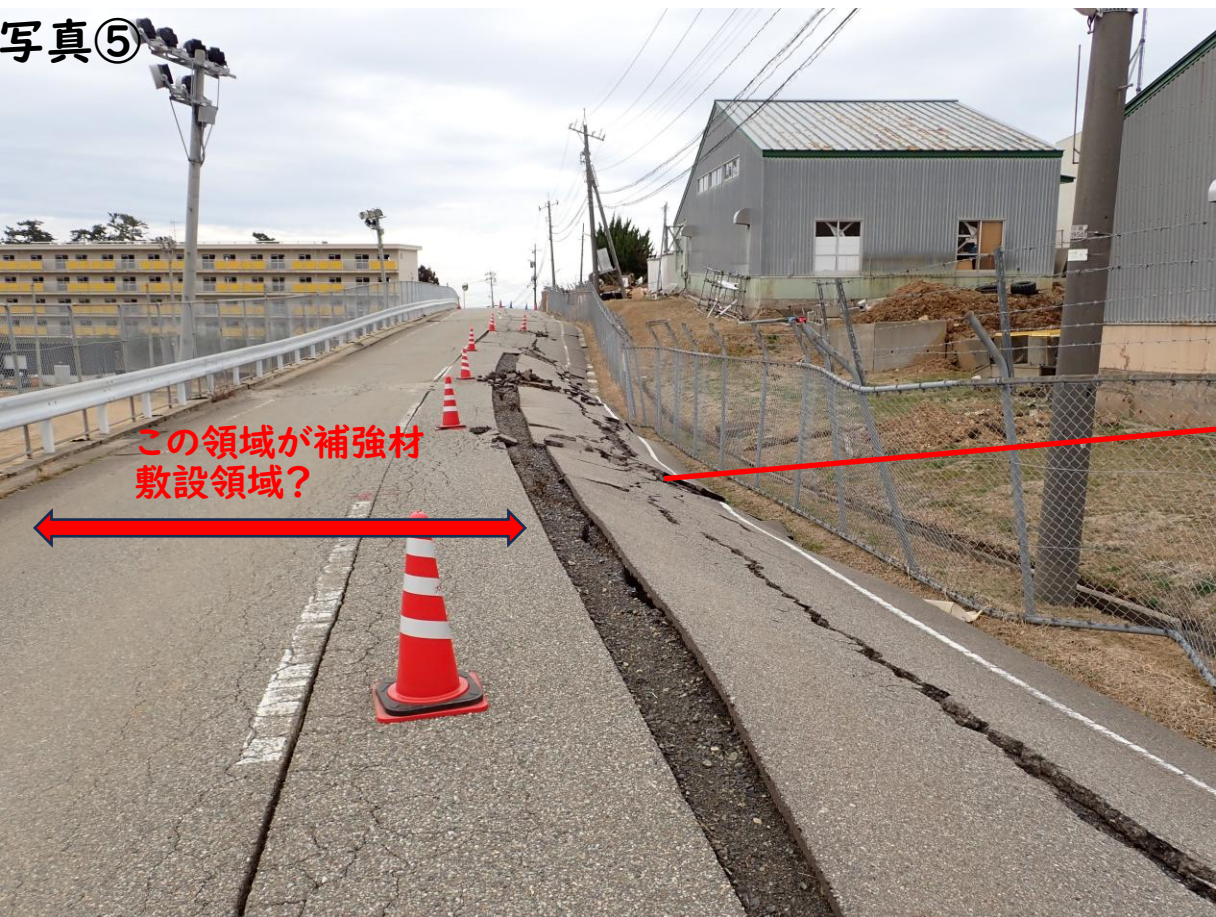
写真⑤

背面盛土の沈下状況

沈下量は最大1.5m程度

- 主たる変位モードは滑動モードであり、擁壁天端で最大1~1.5m程度変位している。
- 擁壁が高さが9m程度であることを勘案すると、大きい水平変位と言える ( $d/H=17\%$ 程度)
- また、この水平変位により背面盛土には最大で1.5m程度の沈下が生じており、その範囲は道路部分だけでなく、その背面の自衛隊航空基地側にも及んでいる。
- 背面盛土の沈下は、おそらく壁体+補強材敷設領域(補強土体)の滑動変位に伴って生じた非補強領域の沈下だと考えられる(模型実験で頻繁に観察される変位モード)。

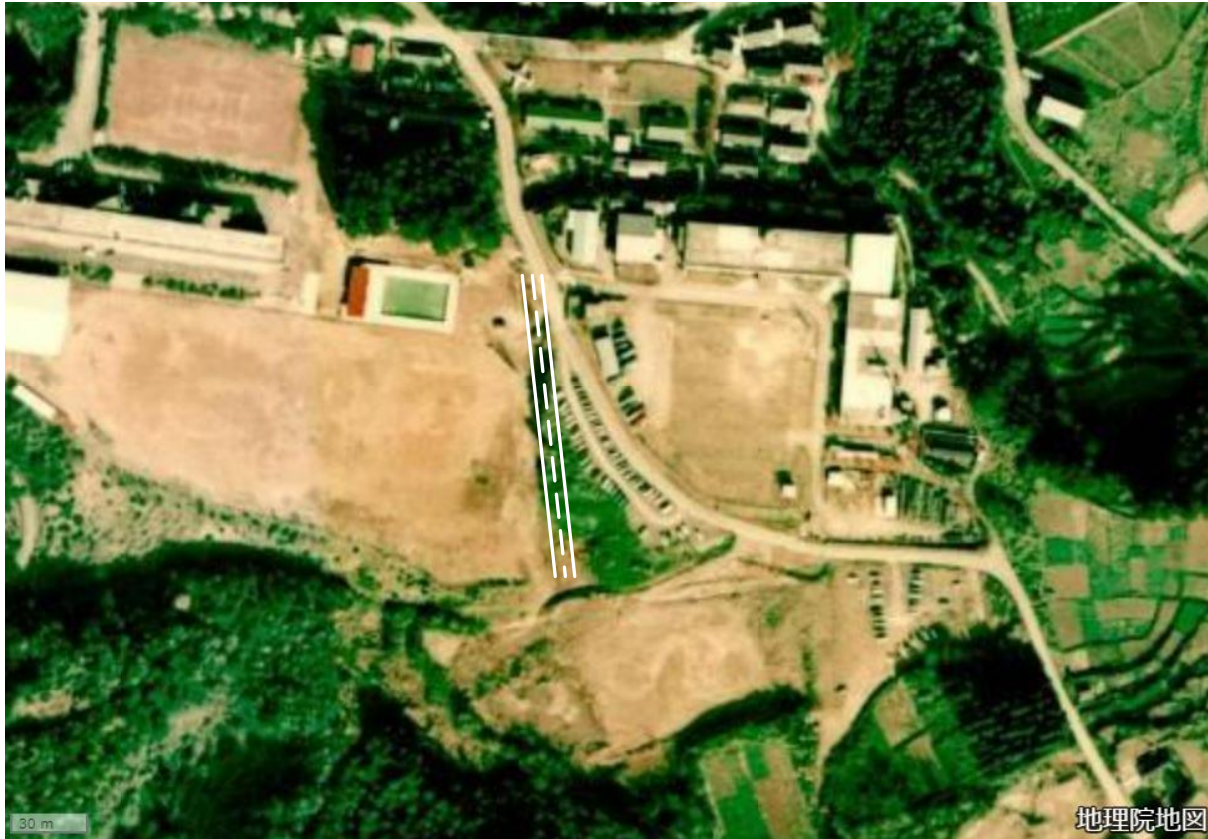
1974

今回被災した補強土擁壁と道路は1974年には存在しない。  
(上図の白線)

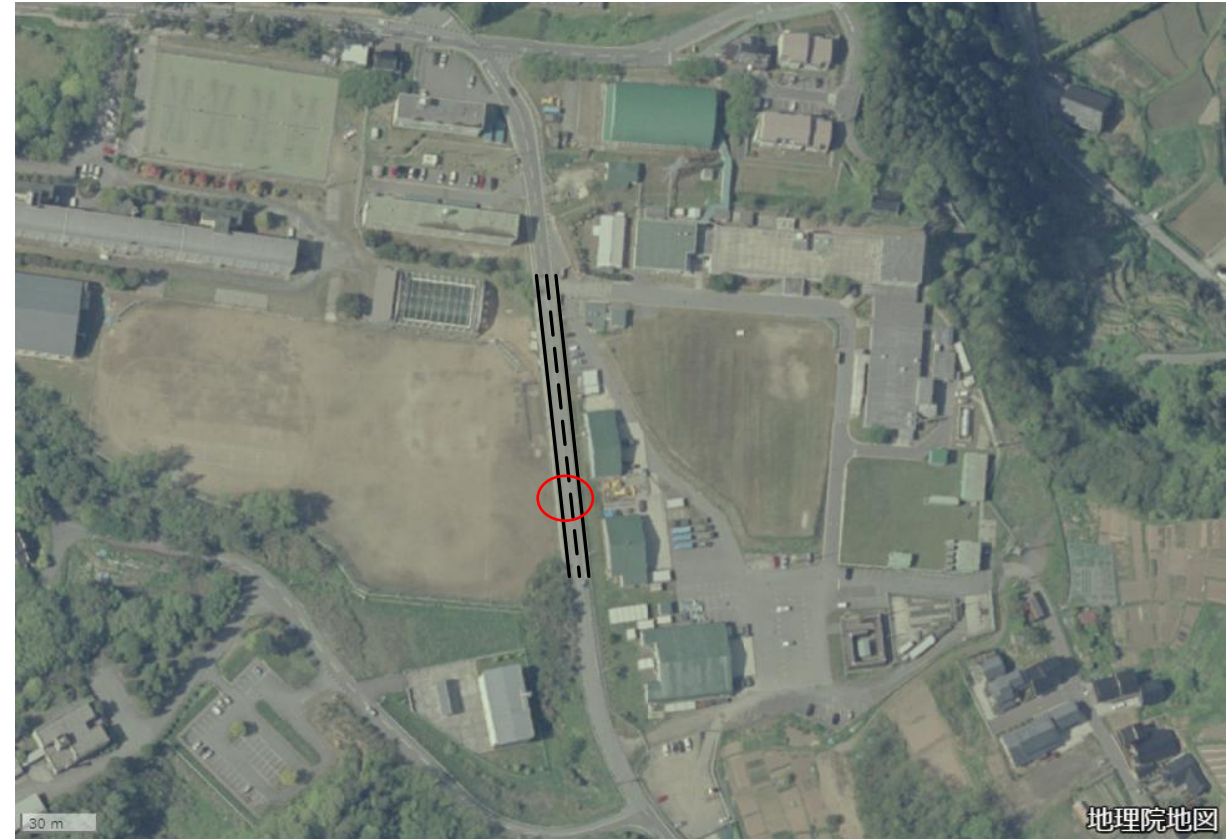
2010

今回、最も沈下が大きかったのは、旧地盤に対して盛土による造成をした箇所（切り盛り境よりも南側）である。

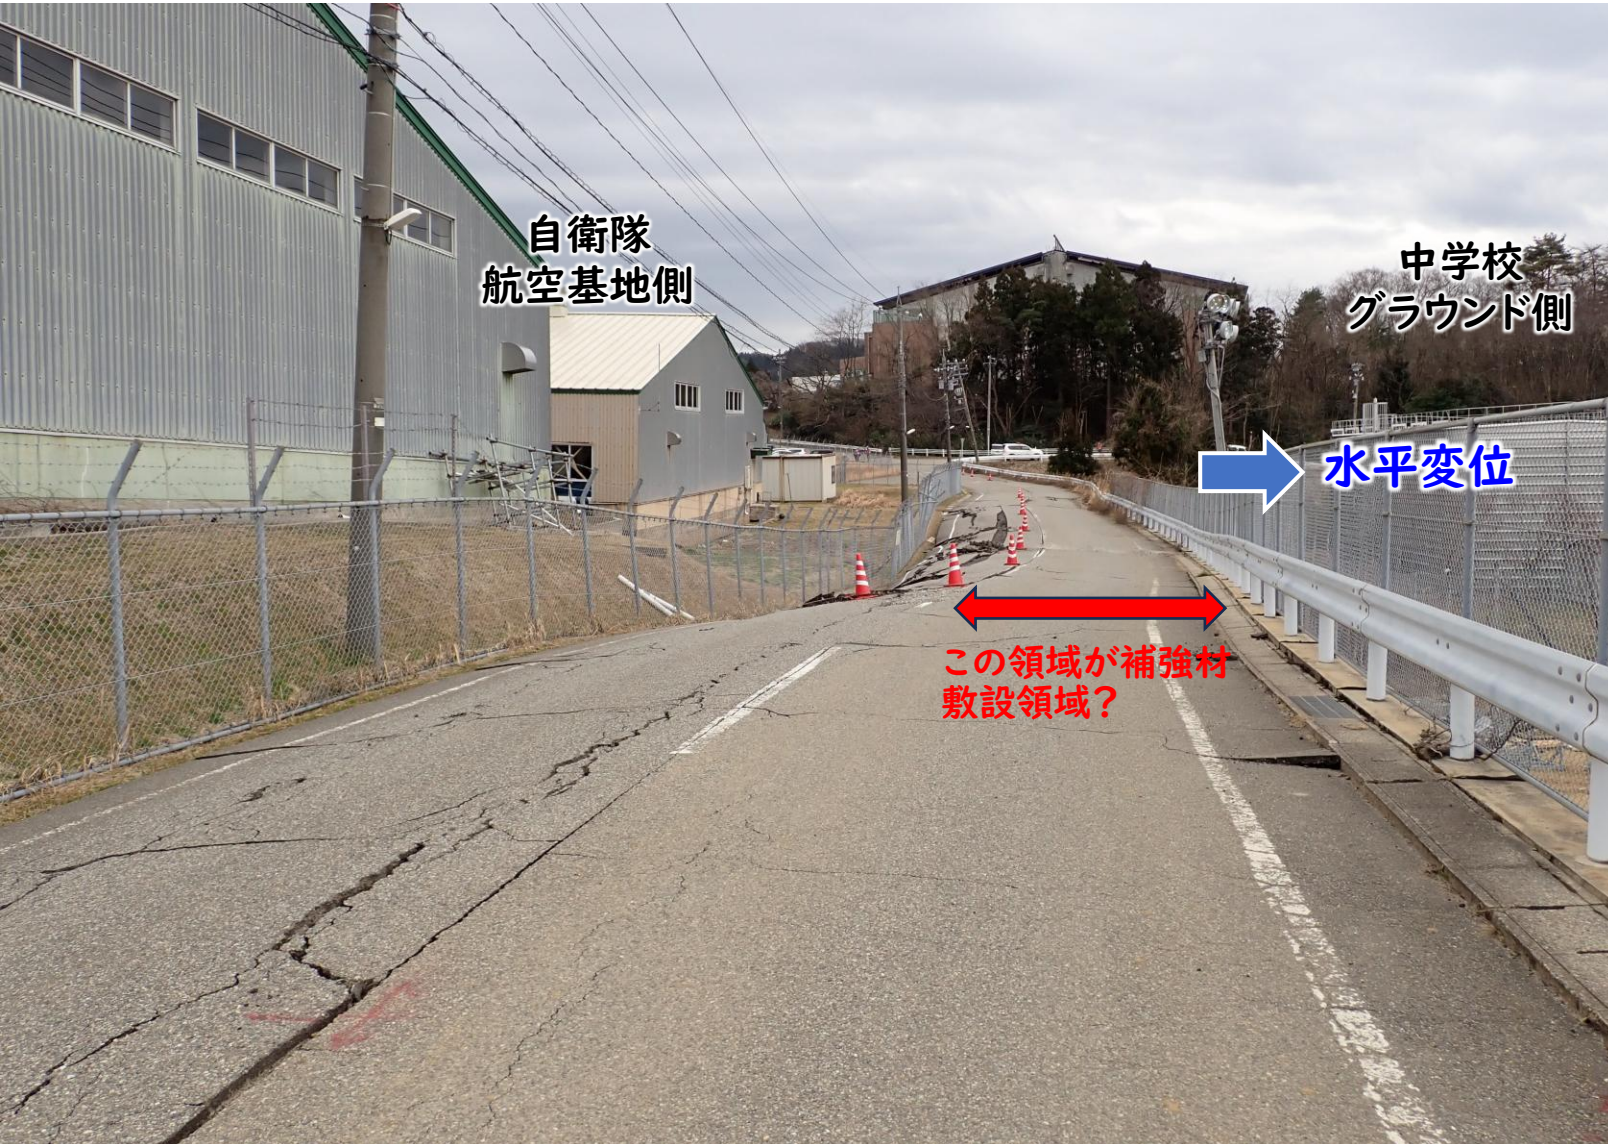
写真⑦

# 輪島市河井町の帯鋼補強土壁の被害（南向きに撮影）
