# 出水により洗掘被害を受けた河川橋脚基礎の支持力低下特性の検討

新名 航  
(2018年度 卒業論文概要)

東京大学 工学部 社会基盤学科 土質・地盤研究室

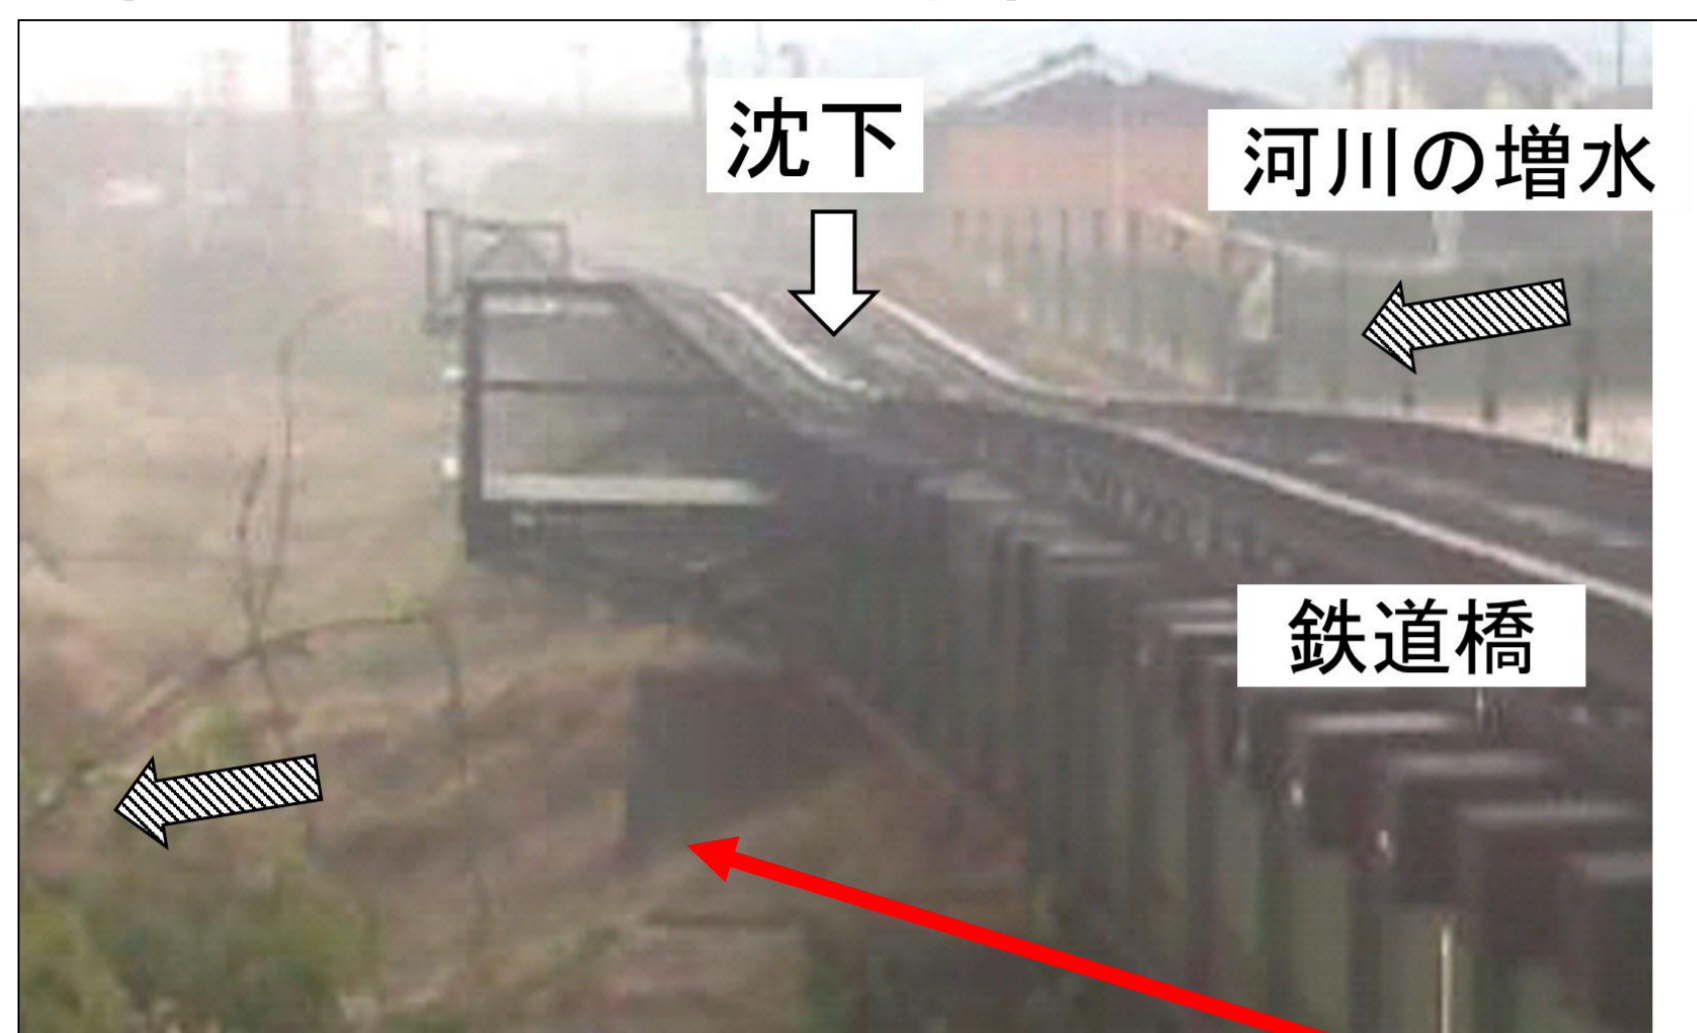
沈下 河川の増水  
鉄道橋

洗掘被災の事例

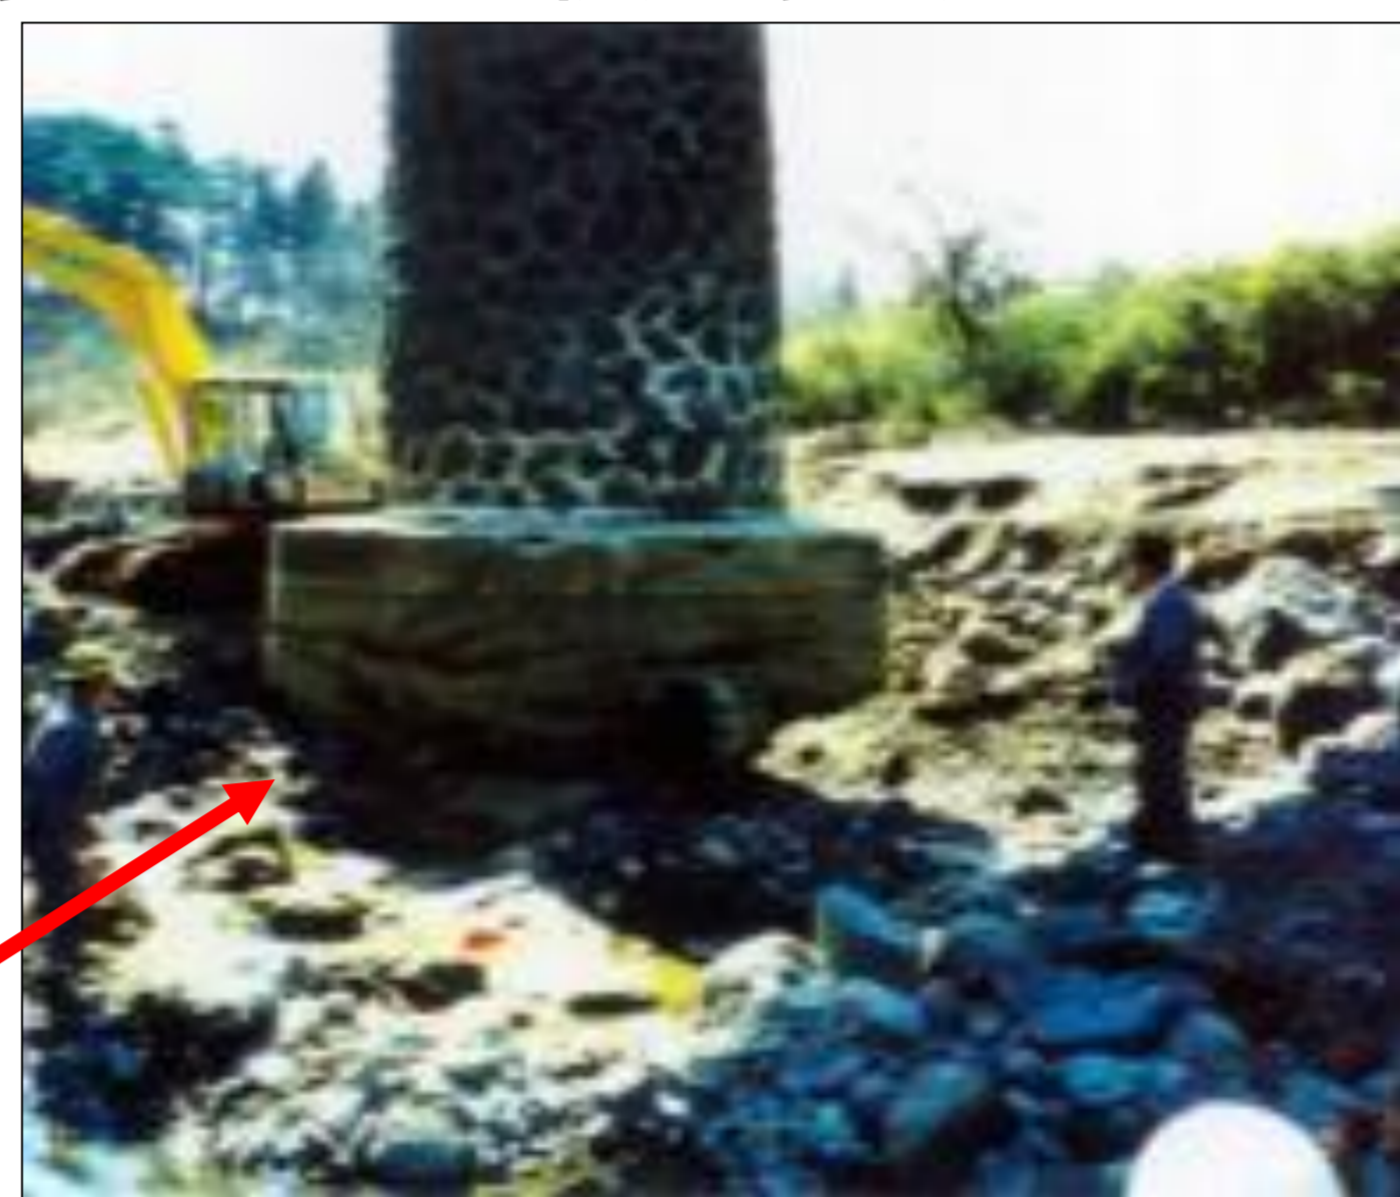
橋脚模型 (1/20スケール)

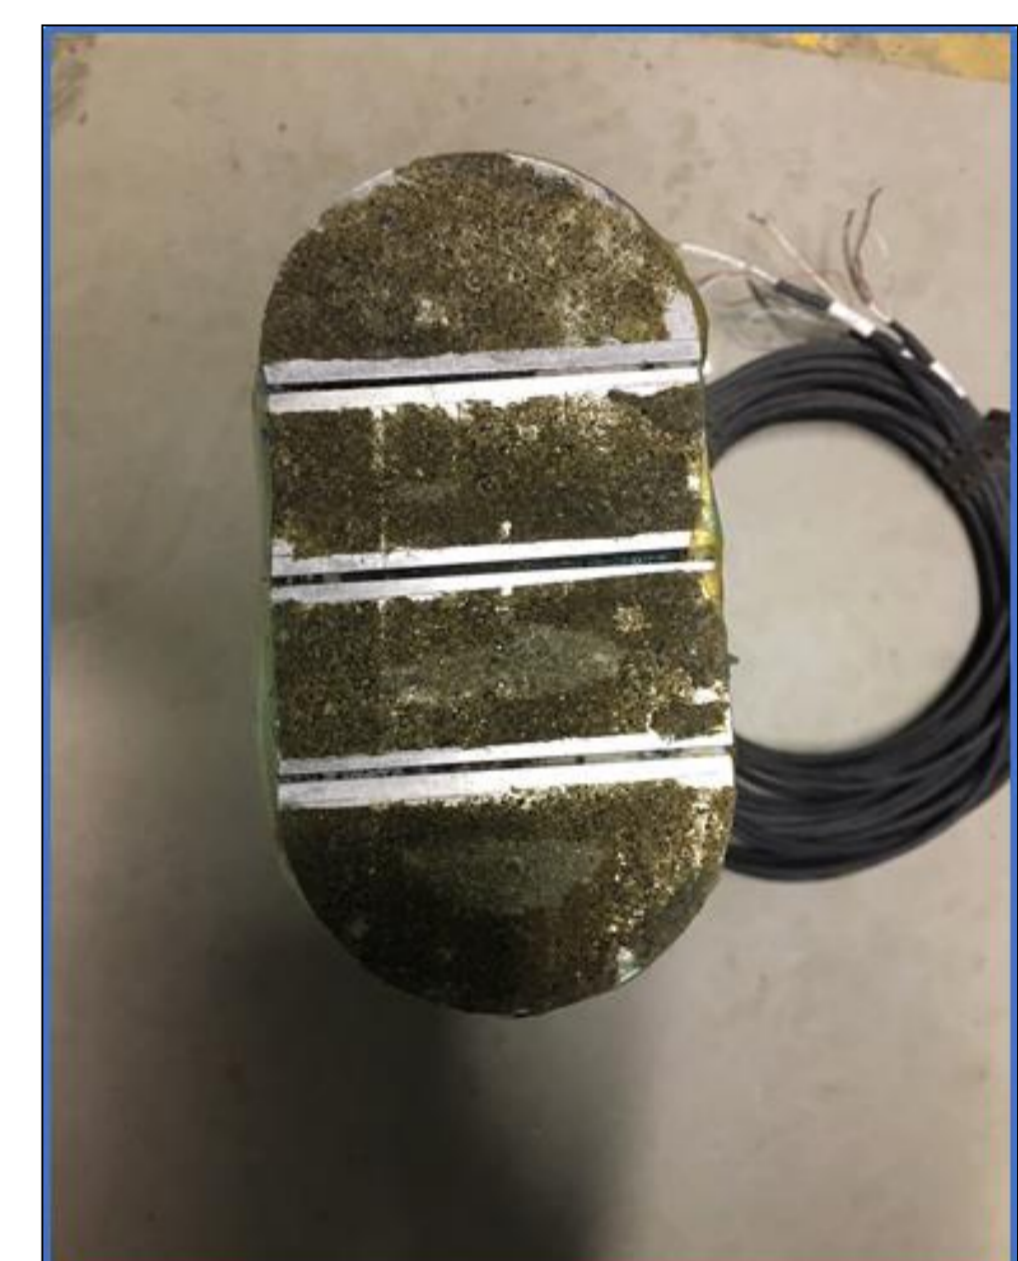
分割ロードセル

本研究では、水路中に基礎地盤を模した河床模型を構築し、その上に橋脚模型を設置して水を流し続けながら地盤反力を測定する実験を行った。地盤反力は橋脚底部に取り付けられたロードセルによって測定されている。ロードセルは奥行き方向に4つの領域に分割されており、傾斜の進行に伴って地盤反力分布が変化していく様子を検出することができる。また、橋脚の下流側には変位計が設置されており、水平方向の変位を検出することができる。橋脚の根入れ深さが0mm, 10mm, 20mm, 30mmのケースを、河床模型にそれぞれ礫材と珪砂7号を用いたものについて計8ケース行った。
