2024年能登半島地震被害調査速報 かほく市・金沢市の補強土擁壁

調査者

渡邊健治(東京大学,地盤工学会調査団「盛土・擁壁・補強土」調査団員)

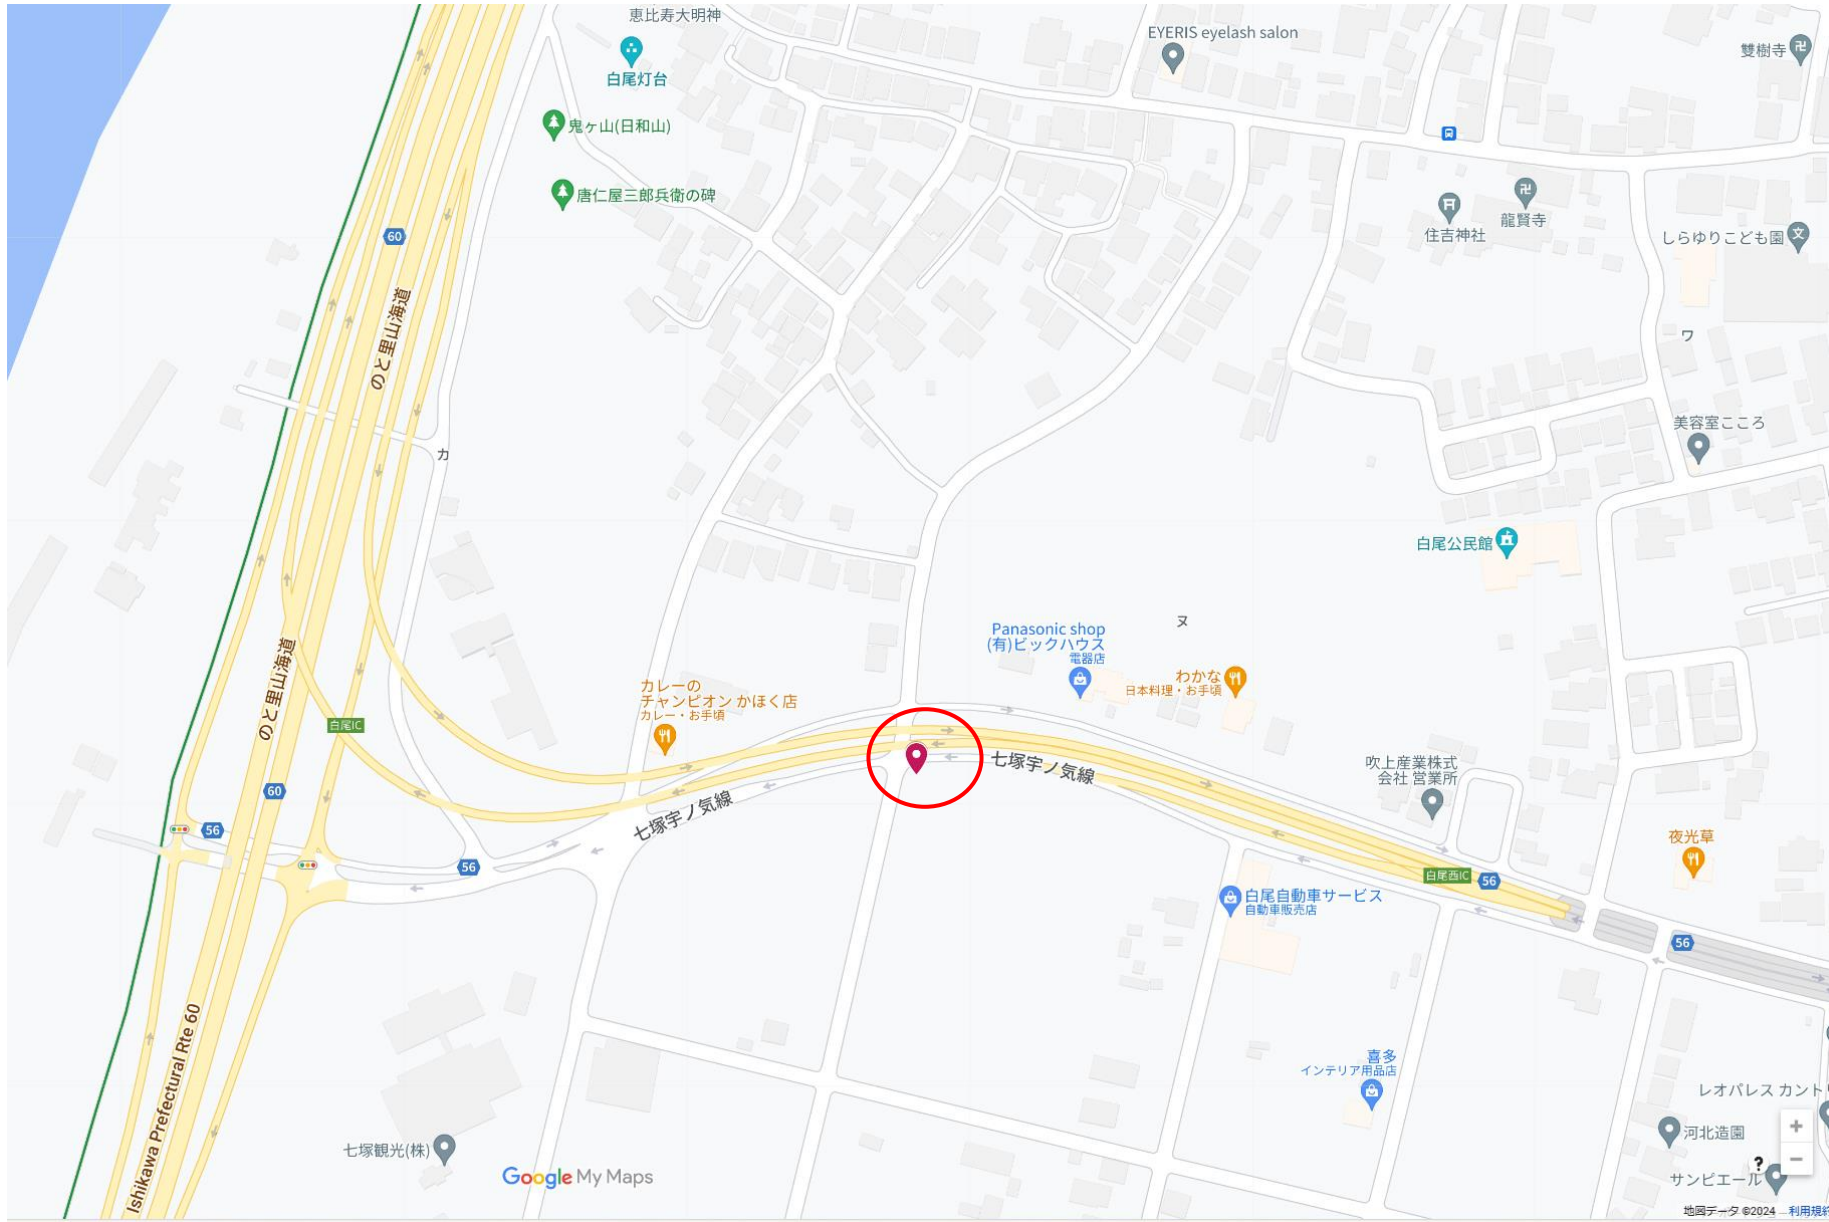
所在地:かほく市の補強土擁壁(テールアルメ)

- 当該擁壁はのと里山海道白尾ICから国道249号に続く接続道路において、橋台背面部に構築されている。
- 南北両面がテールアルメ工法で構築されており、縦横比は1:3（縦:横）程度である。
- かほく市は震度5強であった。
- パネルのはらみだし、クラック等は見られず、橋台・翼壁の接続部からの盛土材のこぼれ出しも見られない。健全な状態を維持。
- 翌日（1月9日）、当該橋台上を車で走行したが、橋台背面の段差・クラックは目視確認できず、構造境界部の車両の走行性は良好で、異常な振動は感じられなかった。
- いわゆる両面テールアルメ擁壁であり、橋台背面の取り付け盛土によく見られる構造である。南北の両壁体から伸びる帯状補強材を相互にオーバーラップ（簾合）させていたかどうかは不明。現在、テールアルメ協会に問い合わせ中。

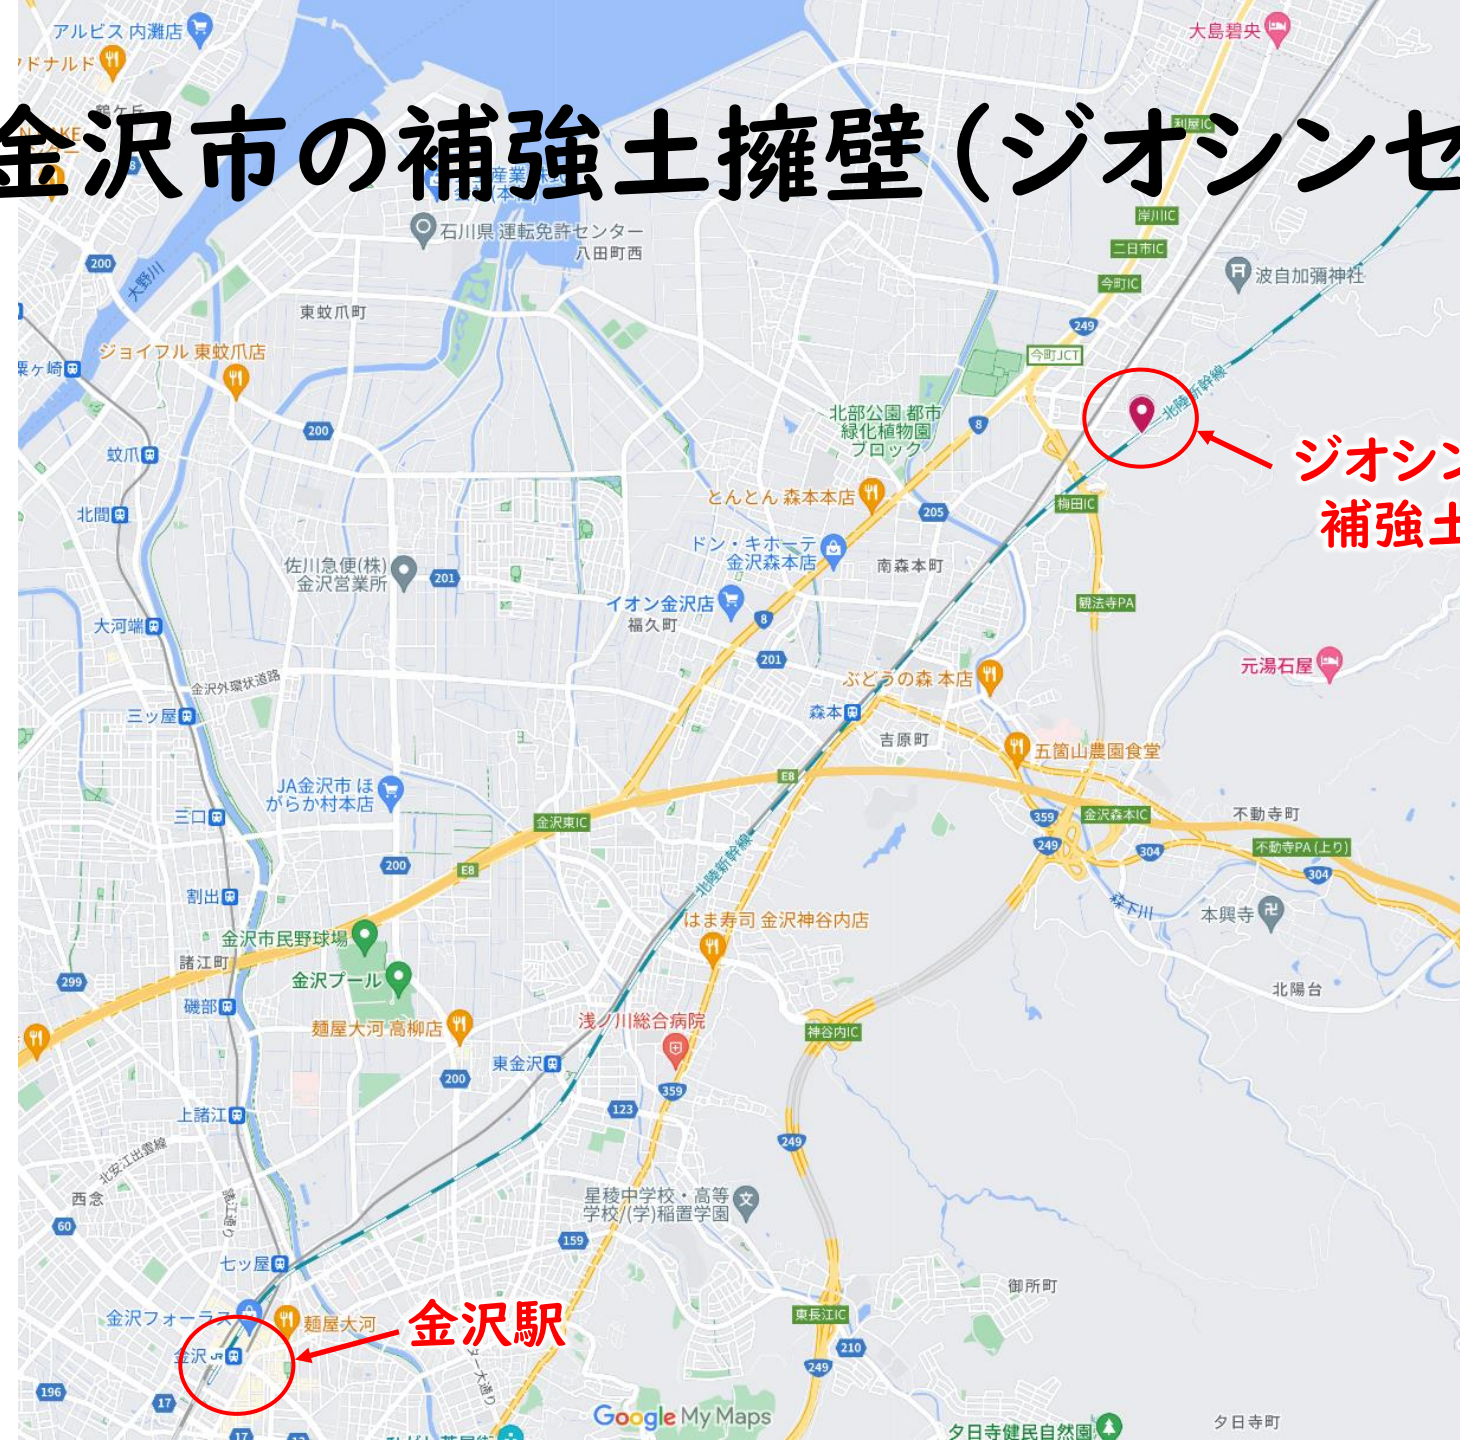
所在地：金沢市の補強土擁壁（ジオシンセティックス）

- 北陸新幹線において、スラブ軌道を支持する橋台・擁壁としてジオシンセティックス補強土工法（RRR工法）が適用されている。
- 金沢市は震度5強であり、現場近傍の墓地の墓石倒壊率（20%程度）からも当該現場も震度5強程度だったと想定される。
- 1999年の鉄道耐震標準に準拠して耐震設計されたと考えられる。
- 当該擁壁・橋台には目立ったクラック・傾斜等は見られず、橋台・翼壁の接続部からの盛土材のこぼれ出しも見られない。
- スラブ軌道は変位の制限値が厳しく、損傷が生じると補修が難しい。北陸新幹線が震災翌日午後運行再開したことを勘案すると、当該橋台・擁壁・橋台背面盛土には変位・沈下がほとんど生じなかったと想定される。
